# ТЕХНИЧЕСКИЙ ОТЧЕТ № [REDACTED] от 14.04.2026 г.

по результатам обследования несущих конструкций нежилого здания  
тренировочного ледового катка на территории [REDACTED]

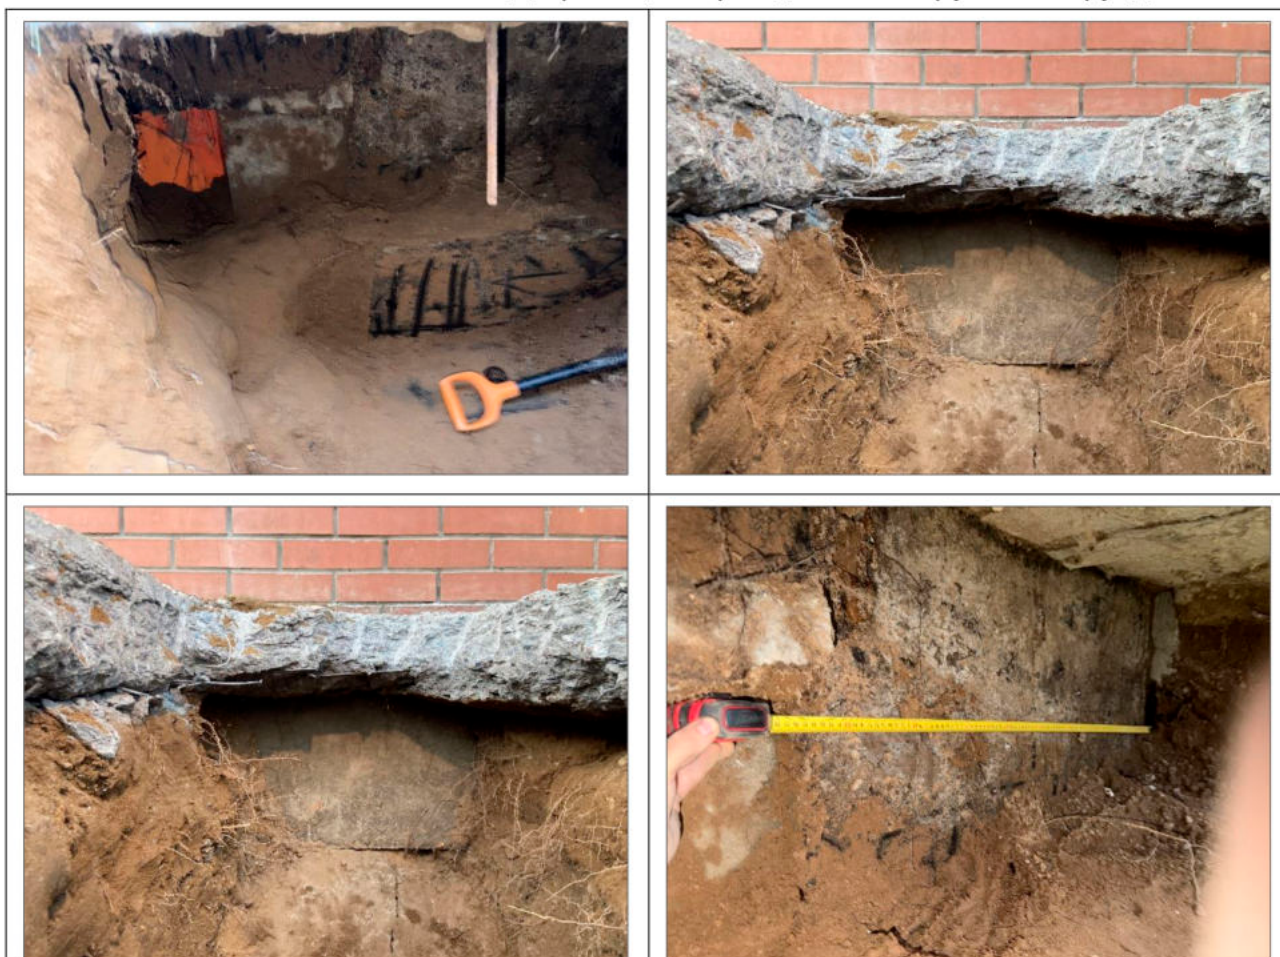
1. Выявлены отсутствие гидроизоляции конструкции, а также наплывы и истирание гидроизоляции конструкций фундаментов, возникшее из-за нарушений технологии производства строительно-монтажных работ. Данный дефект влечет за собой разрушение строительной конструкции и потерю основных свойств бетона: несущей способности, морозостойкости и водонепроницаемости.

Данный дефект является значительным, так как со временем приводит к разрушению бетона конструкции, дальнейшей коррозии армирования и разрушению конструкции.

Также данный дефект привел к повышенной влажности строительной конструкции.

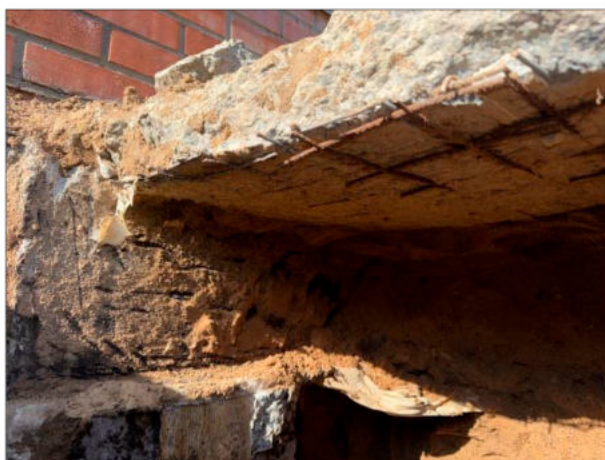
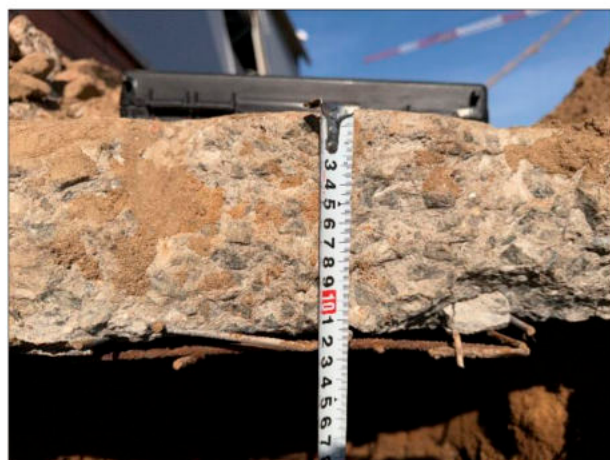
2. Выявлены отслоения защитного слоя бетона и отсутствие гидроизоляции в нижнем уровне конструкций отмостки. Данные дефекты возникли в связи с отсутствием гидроизоляции конструкции и нарушения устройства защитного слоя бетона и пароизоляции в процессе производства строительно-монтажных работ.

Данные дефекты являются значительными, так как со временем приводят к дальнейшей коррозии армирования и разрушению конструкции.

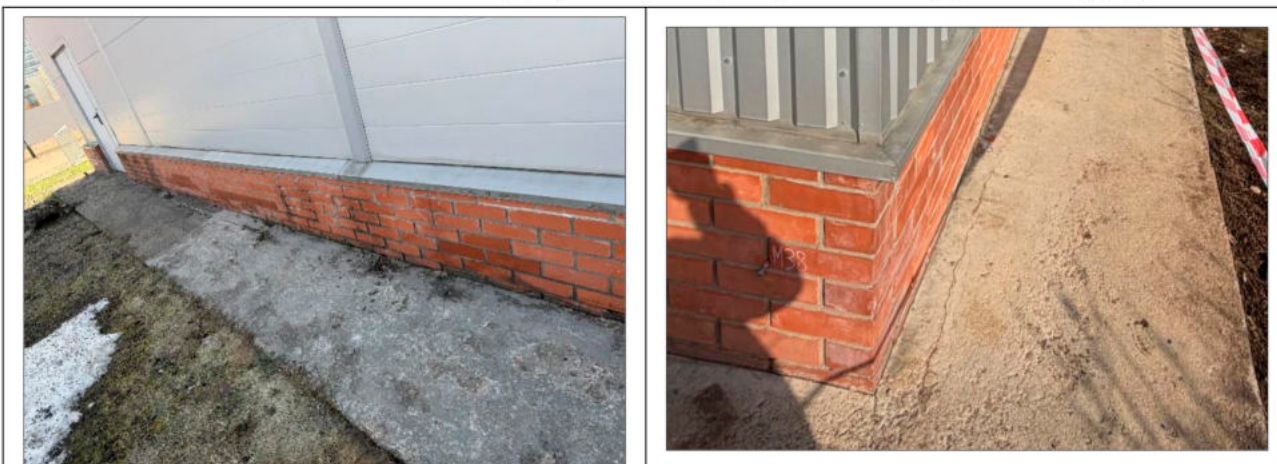
3. Выявлены участки разрушения и растрескивания конструкции отмостки нарушения герметичности конструкции и мест примыкания, недостаточный размер конструкции отмостки, а также произрастание растительности на поверхности отмостки. Данные дефекты возник из-за нарушений технологии устройства отмостки при производстве строительных работ и долгой эксплуатации конструкции без проведения капитального ремонта.

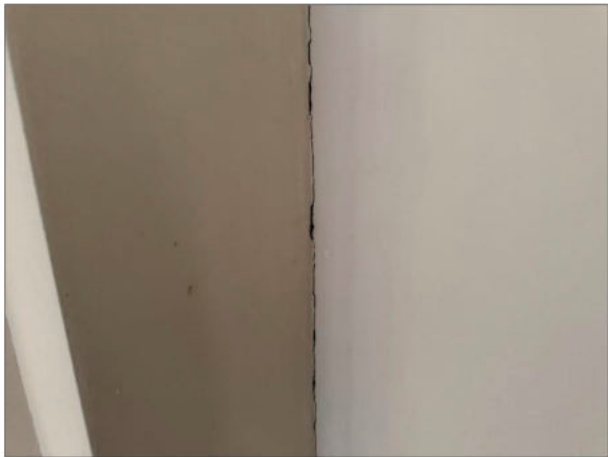
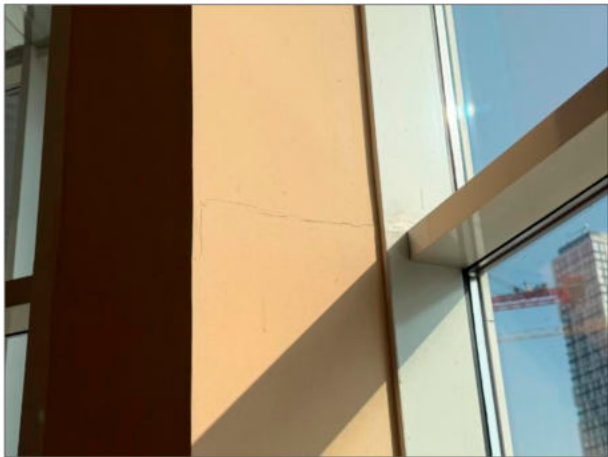
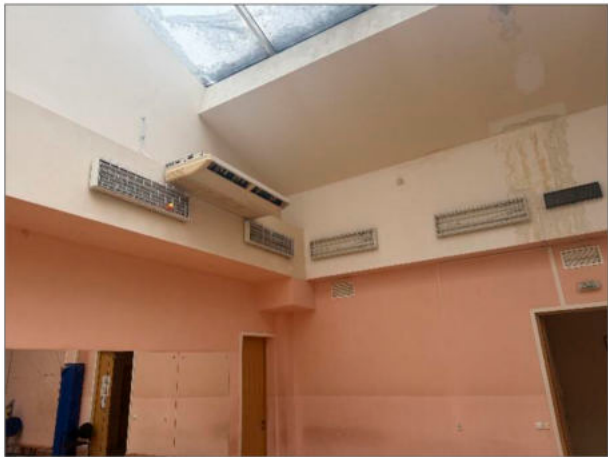
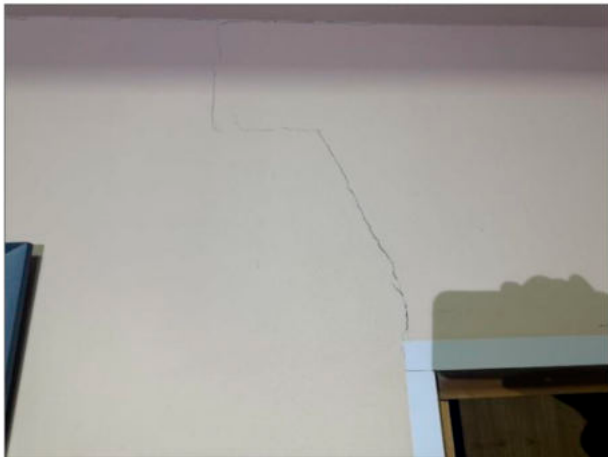
| Часть здания в осях «1-6/А-И» (Административная часть) | |
|---|---|
| <p>1. Выявлены замачивания на внутренней поверхности стеновых конструкций, а также разрушение и растрескивание отделочных слоев конструкций. Данные дефекты возникли из-за нарушения герметичности оконных блоков, из-за нарушения герметичности кровельного покрытия, а также из-за долгой эксплуатации строительных конструкций без проведения капитального ремонта.</p> <p>Данные дефекты не соответствуют требованиям нормативно-технической документации:</p> <ul style="list-style-type: none"> <li>– п.7, п.9.1 и п.9.2 СП 255.1325800.2016 [26];</li> <li>– ст.7 Федерального закона № 384-ФЗ [5];</li> </ul> <p>Данные дефекты являются значительными, так как могут в дальнейшем привести к дальнейшему разрушению отделочных слоев и элементов стеновых конструкций здания.</p> | |

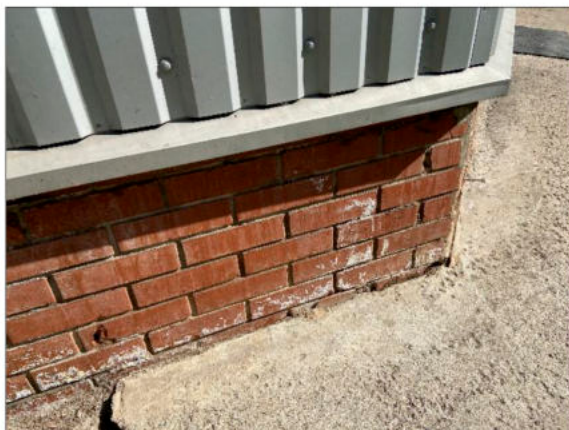
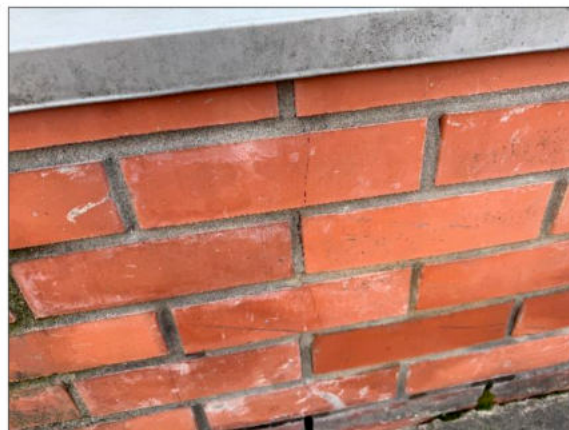
3. Выявлены замачивания и выщелачивания на фасадной поверхности цокольных стеновых конструкций, а также трещины в каменной кладке стеновой конструкции. Данные дефекты возникли из-за нарушений устройства водоотводящего козырька цокольной конструкции, что приводит к замачиванию строительных конструкций, а также из-за нарушения герметичности конструкции отмостки и устройства узла примыкания отмостки к конструкции цоколя, что приводит к дальнейшему замачиванию грунтового основания здания и вызывает последующие деформации в вышележащих конструкциях.

Данные дефекты являются значительными, так как могут в дальнейшем привести к дальнейшему разрушению каменной кладки вертикальных стеновых конструкций.

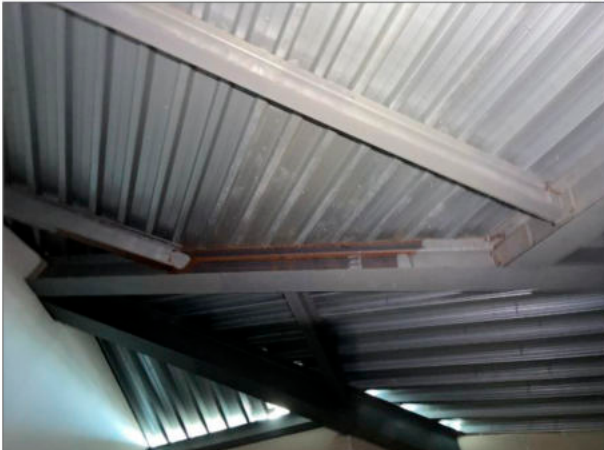
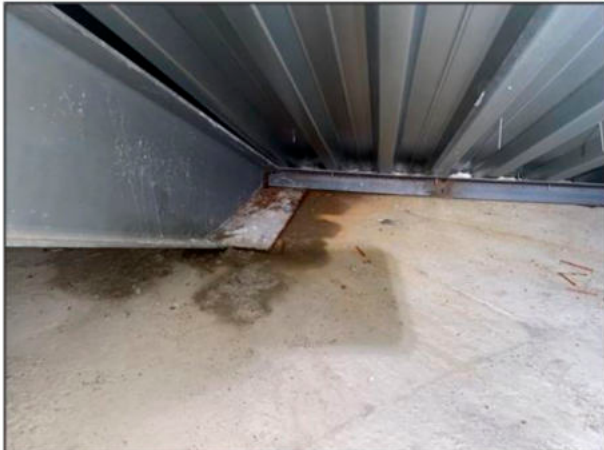
| <p><b>Часть здания в осях «1-6/А-И» (Административная часть – АБК):</b></p> |
|---|
| <p>1. Выявлена поверхностная коррозия и разрушение окрасочного слоя металлических элементов, возникшие из-за периодического замачивания конструкций и нарушений, вызванных в процессе выполнения строительных работ по устройству защитного окрасочного покрытия.</p> <p>Данные дефекты не соответствуют требованиям нормативно-технической документации:</p> <ul style="list-style-type: none"> <li>– п.7, п.9.1 и п.9.2 СП 255.1325800.2016 [26];</li> <li>– СП 28.13330.2017 [16];</li> <li>– СП 72.13330.2016 [22].</li> </ul> <p>Необходимо очистить поверхность металлических элементов от продуктов коррозии, обработать преобразователем ржавчины и восстановить антикоррозионный защитный слой.</p> |

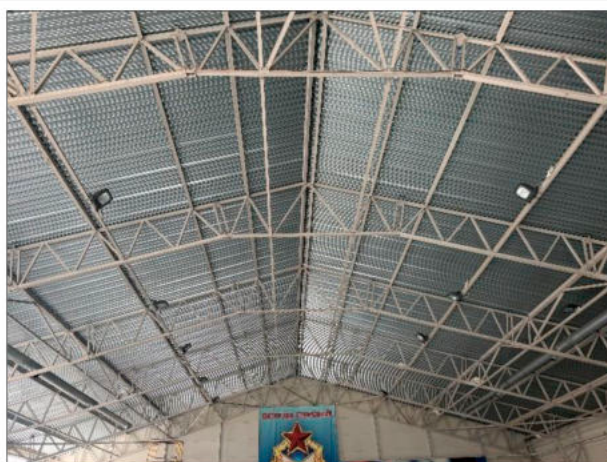
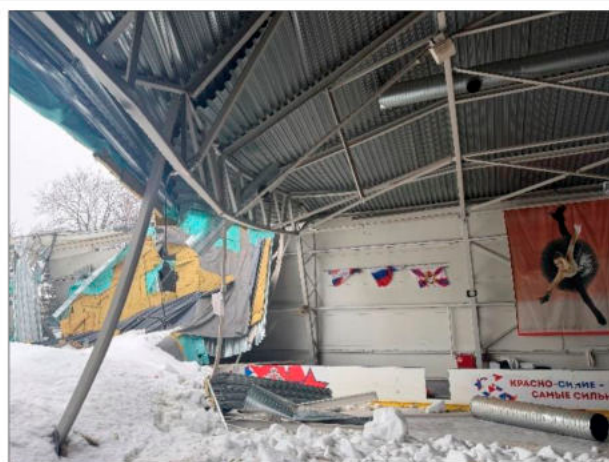
7. Выявлены элементы ферм, имеющие геометрические деформации в виде искривления и прогибов (см. табл.18 и лист 19 графических материалов). Данный дефект возник вследствие воздействия эксплуатационных нагрузок, превышающих предельные значения для данных конструкций, потери устойчивости отдельных элементов, ослабления узловых соединений. Наличие дефекта приводит к нарушению расчётной схемы работы фермы, перераспределению усилий между элементами, снижению пространственной жёсткости и несущей способности конструкции, а также к дальнейшему развитию деформаций и повреждений.

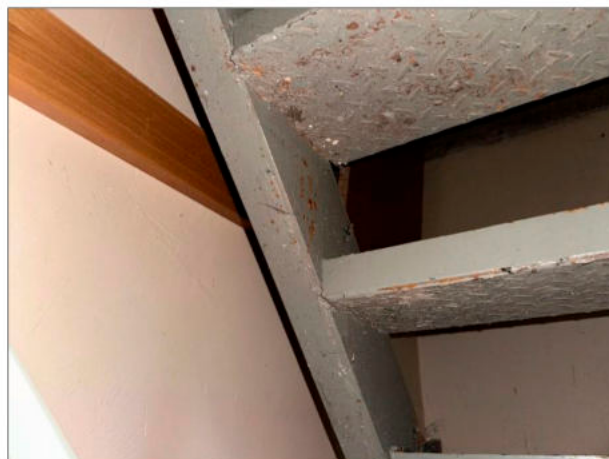
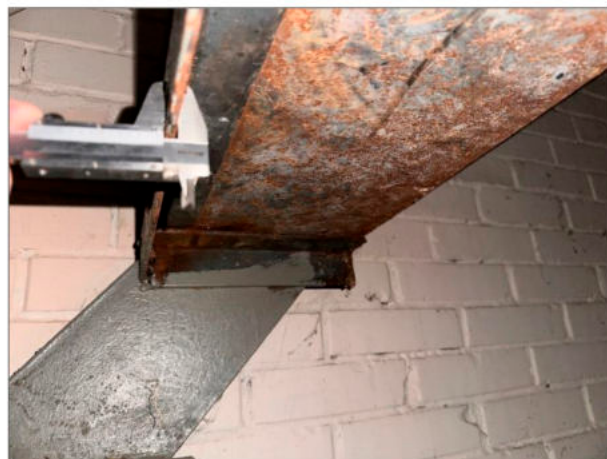
Данные дефекты не соответствуют требованиям нормативно-технической документации:

Необходимо очистить поверхность металлических элементов от продуктов коррозии, обработать преобразователем ржавчины и восстановить антикоррозионный защитный слой.

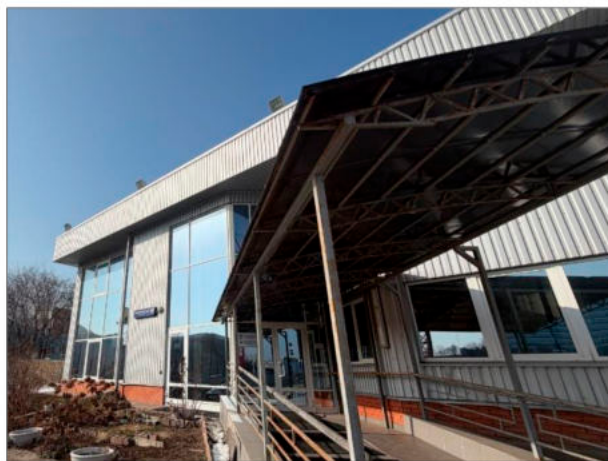
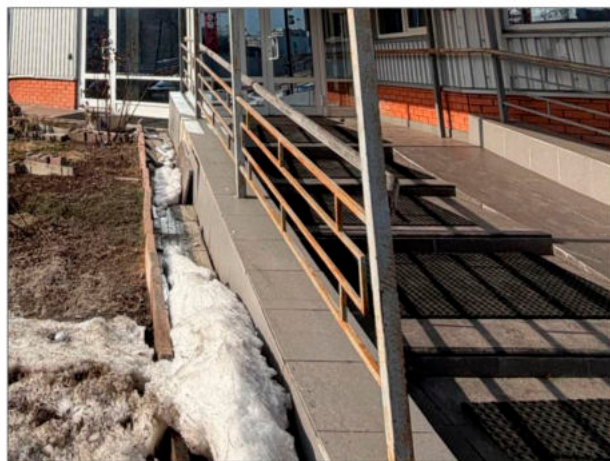
#### 11. Разрушение отделочных покрытий конструкций навеса входной группы.

Данный дефекты возникли из-за продолжительной эксплуатации конструкции без проведения капитального ремонта, а также периодическим замачиванием конструкций.

Необходимо выполнить восстановление отделочных слоев конструкций.
