**ТЕХНИЧЕСКИЙ ОТЧЕТ № [REDACTED] от 26.02.2026 г.**  
по результатам визуально-инструментального обследования фундаментов  
и основания здания, расположенного по адресу: [REDACTED]

## II. ИССЛЕДОВАТЕЛЬСКАЯ ЧАСТЬ

### 2.1. Краткое описание Объекта обследования

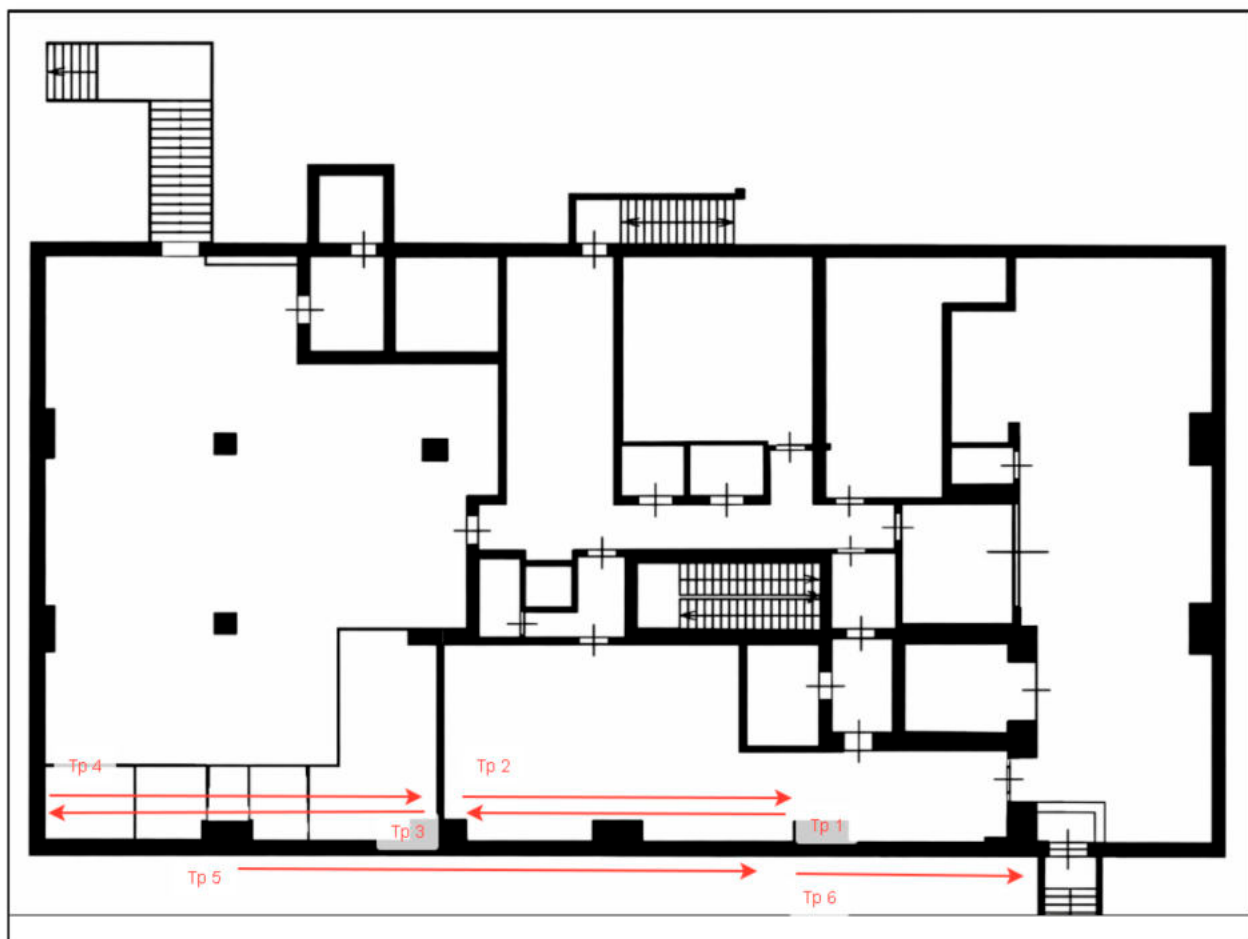
Рис.6. Схема расположения 6 трасс георадарного профилирования с указанием направления движения

Сканирование выполнено по 6 (шести) трассам, проложенным по поверхности обследуемого участка в соответствии с принятой схемой профилирования, представленной на Рис.6. Георадиолокационные работы выполнялись с применением антенного блока длиной 1,0 м, при этом расстояние между антеннами составляло 1,0 м.

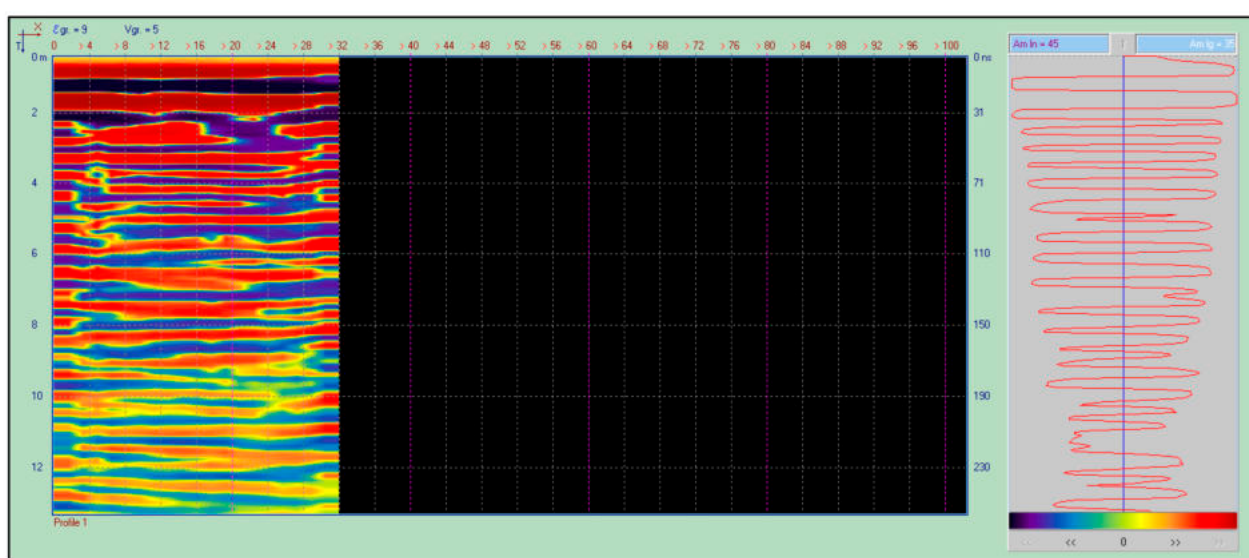
Рис.7. Радарограмма трассы №1

Таким образом, в пределах глубины зондирования по всем 6 трассам дефекты, пустоты и аномальные зоны не выявлены.
