# ТЕХНИЧЕСКИЙ ОТЧЕТ № [REDACTED] от 24.07.2026 г.

по результатам визуально-инструментального обследования фасадных конструкций  
объекта – ламелей по внешнему периметру здания, расположенного по адресу:  
[REDACTED]

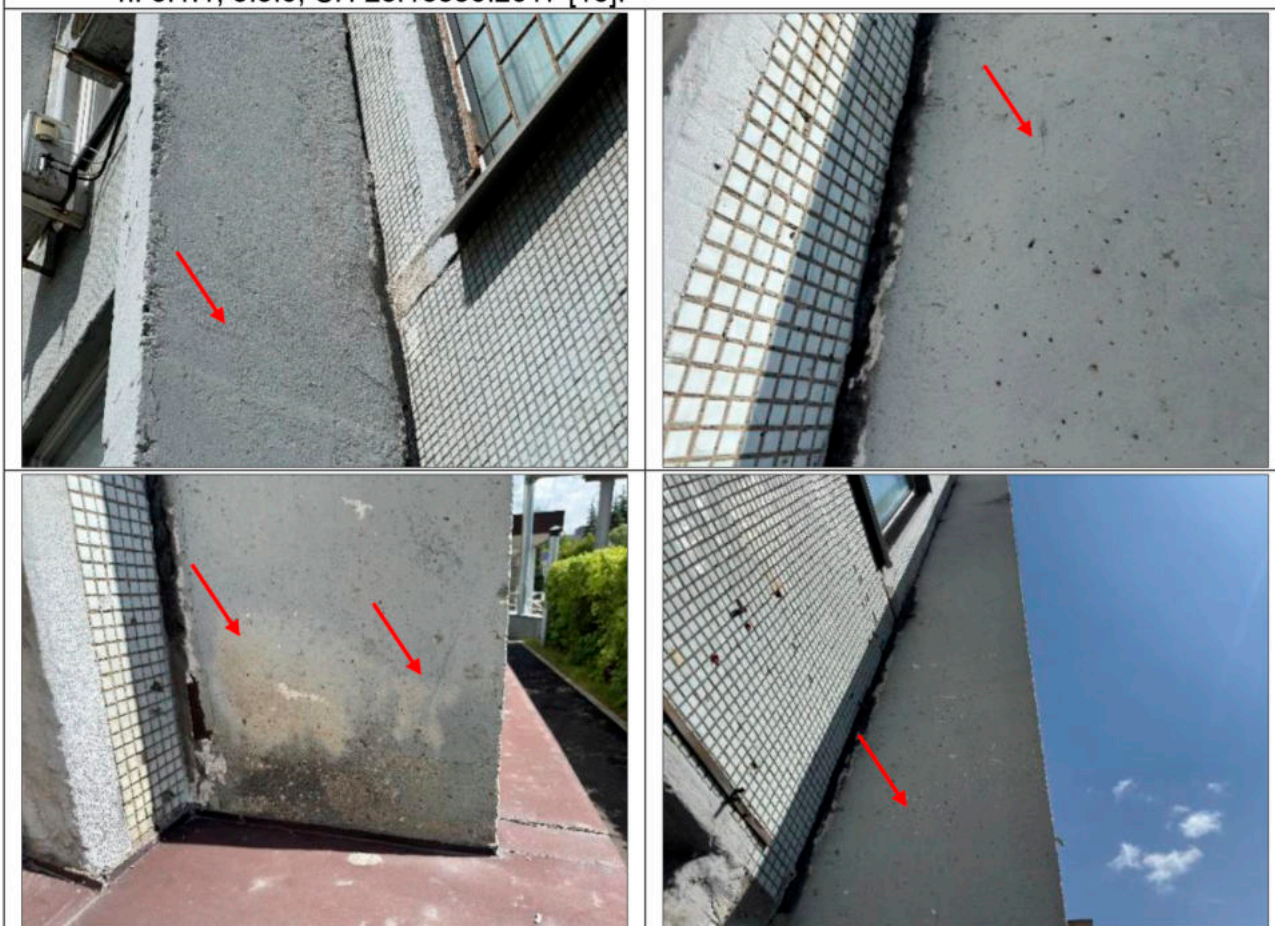
**1. Разнонаправленные трещины с максимальной шириной раскрытия до 0,3 мм.**

По поверхности сборных ж/б ламелей выявлены разнонаправленные трещины с максимальной шириной раскрытия до 0,3 мм. Возможными причинами дефекта являются: температурно-влажностные деформации при циклическом нагревании, охлаждении, увлажнении и высыхании бетона, усадочно-усталостные процессы, а также стеснение деформаций ламелей стальными узлами крепления и относительные перемещения ламелей и стеновых панелей каркаса.

Дальнейшее развитие трещин может привести к снижению местной жёсткости, проникновению влаги и агрессивных компонентов к арматуре, развитию коррозии, отслоению защитного слоя бетона и постепенному снижению несущей способности конструкций с риском локального разрушения и падения фрагментов бетона.

Выявленные дефекты зафиксированы по всей поверхности обследуемых ж/б ламелей.

В графической части данный дефект не помечен, т.к. характерен для большинства обследуемых конструкций. Маркировка дефекта: До-1.

Данный дефект не соответствует требованиям нормативно-технической документации:

- п. 8.2.6, СП 63.13330.2018 [17];
- п. 5.1.1, 5.3.6, СП 28.13330.2017 [15].

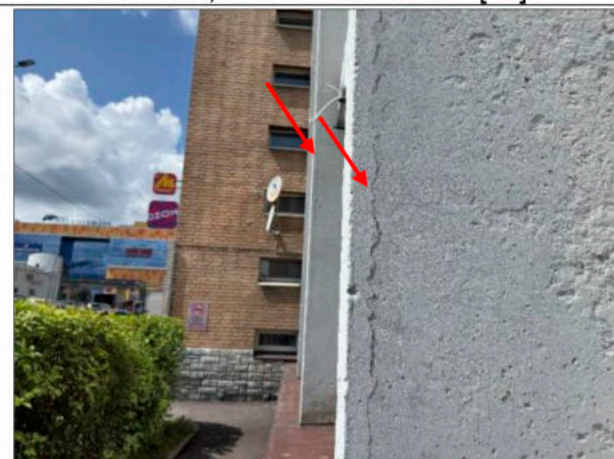
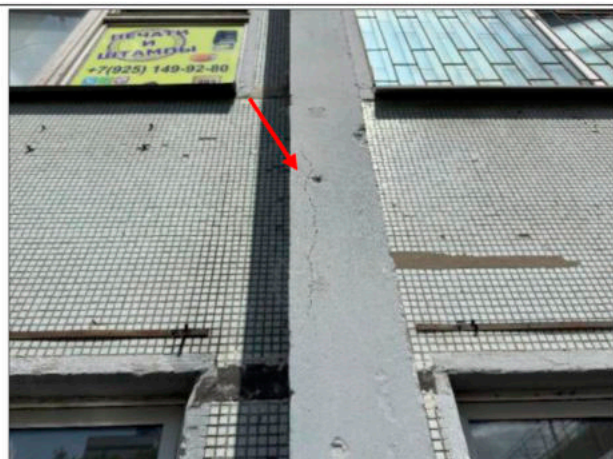
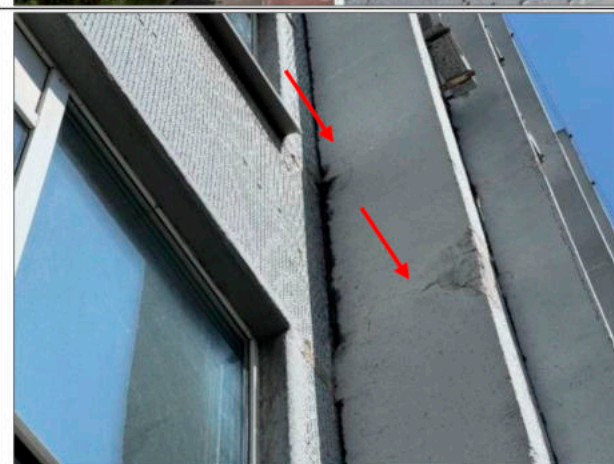
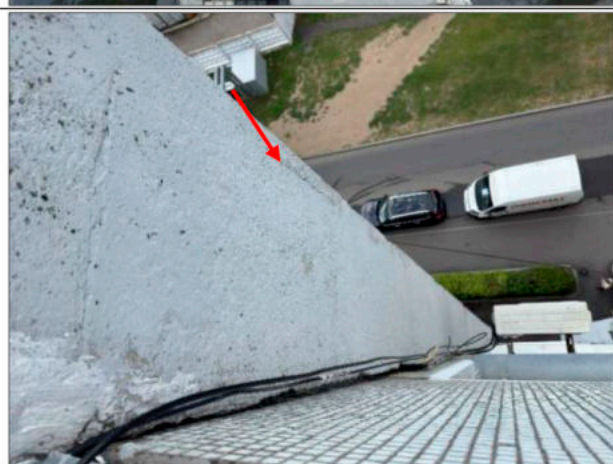
**2. Трещины с максимальной шириной раскрытия до 1 мм.**

По поверхности сборных ж/б ламелей выявлены протяжённые преимущественно вертикальные и местами разветвлённые трещины, расположенные на лицевых и боковых гранях, в том числе вблизи узлов сопряжения со стеновыми панелями, с максимальной шириной раскрытия до 1 мм. Наиболее вероятными причинами возникновения дефекта являются: коррозия арматуры и закладных деталей (с развитием сопутствующих деструктивных процессов), усадочно-усталостные процессы в бетоне, концентрация напряжений, вызванная стеснением деформаций ламелей стальными креплениями, а также относительными перемещениями ламелей и стеновых панелей каркаса. Это приводит к образованию и раскрытию продольных и вертикальных трещин, отслаиванию и сколу защитного слоя бетона.

Дальнейшее развитие трещин может привести к нарушению целостности бетона, снижению местной жёсткости и несущей способности ламелей, проникновению влаги и агрессивных компонентов к арматуре и закладным деталям, развитию коррозии, нарушению сцепления арматуры с бетоном, отслоению защитного слоя, ослаблению узлов крепления и локальному разрушению конструкций с риском падения фрагментов бетона или ламелей.

В графической части данный дефект замаркирован под: Тл-1.

Данные дефекты не соответствуют требованиям нормативно-технической документации:

- п. 8.2.6, СП 63.13330.2018 [17];
- п. 5.1.1, СП 28.13330.2017 [15].

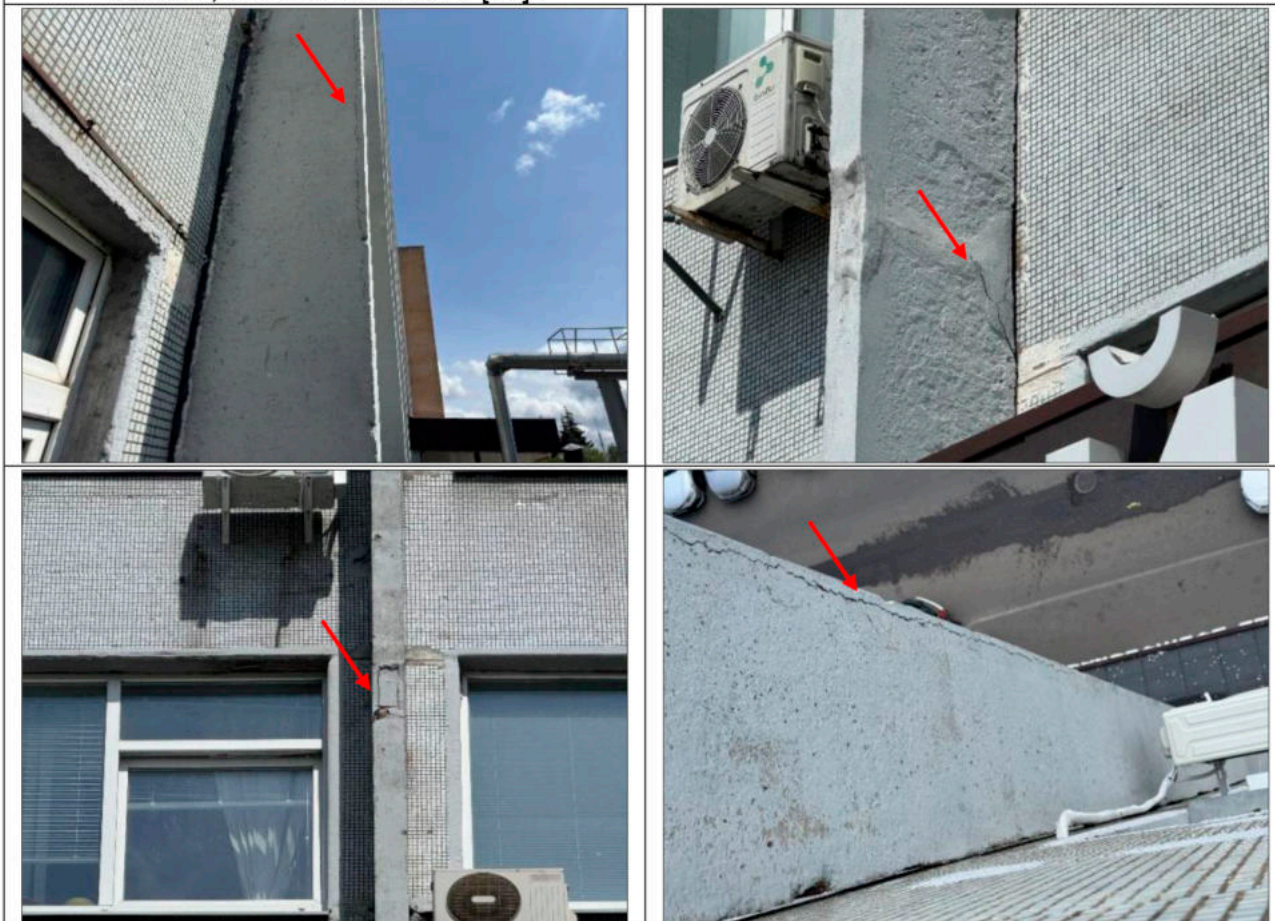
**3. Трещины с максимальной шириной раскрытия до 2 мм.**

По поверхности сборных ж/б ламелей выявлены трещины с максимальной шириной раскрытия до 2 мм, местами проходящие вдоль граней конструкций и распространяющиеся в направлении узлов сопряжения со стеновыми панелями. Наиболее вероятными причинами возникновения дефекта являются: коррозия арматуры и закладных деталей (с развитием сопутствующих деструктивных процессов), усадочно-усталостные процессы в бетоне, концентрация напряжений, вызванная стеснением деформаций ламелей стальными креплениями, а также относительными перемещениями ламелей и стеновых панелей каркаса. Это приводит к образованию и раскрытию продольных и вертикальных трещин, отслаиванию и сколу защитного слоя бетона.

Трещины указанной ширины нарушают целостность бетона и могут привести к снижению местной жёсткости и несущей способности ламелей, интенсивному проникновению влаги и агрессивных компонентов к арматуре, развитию коррозии, нарушению сцепления арматуры с бетоном, отслоению защитного слоя, ослаблению анкеровки и узлов крепления, вплоть до локального разрушения и падения фрагментов бетона или ламелей.

В графической части данный дефект замаркирован под: Тл-2.

Данные дефекты не соответствуют требованиям нормативно-технической документации:

– п. 8.2.6, СП 63.13330.2018 [17];

– п. 5.1.1, СП 28.13330.2017 [15].

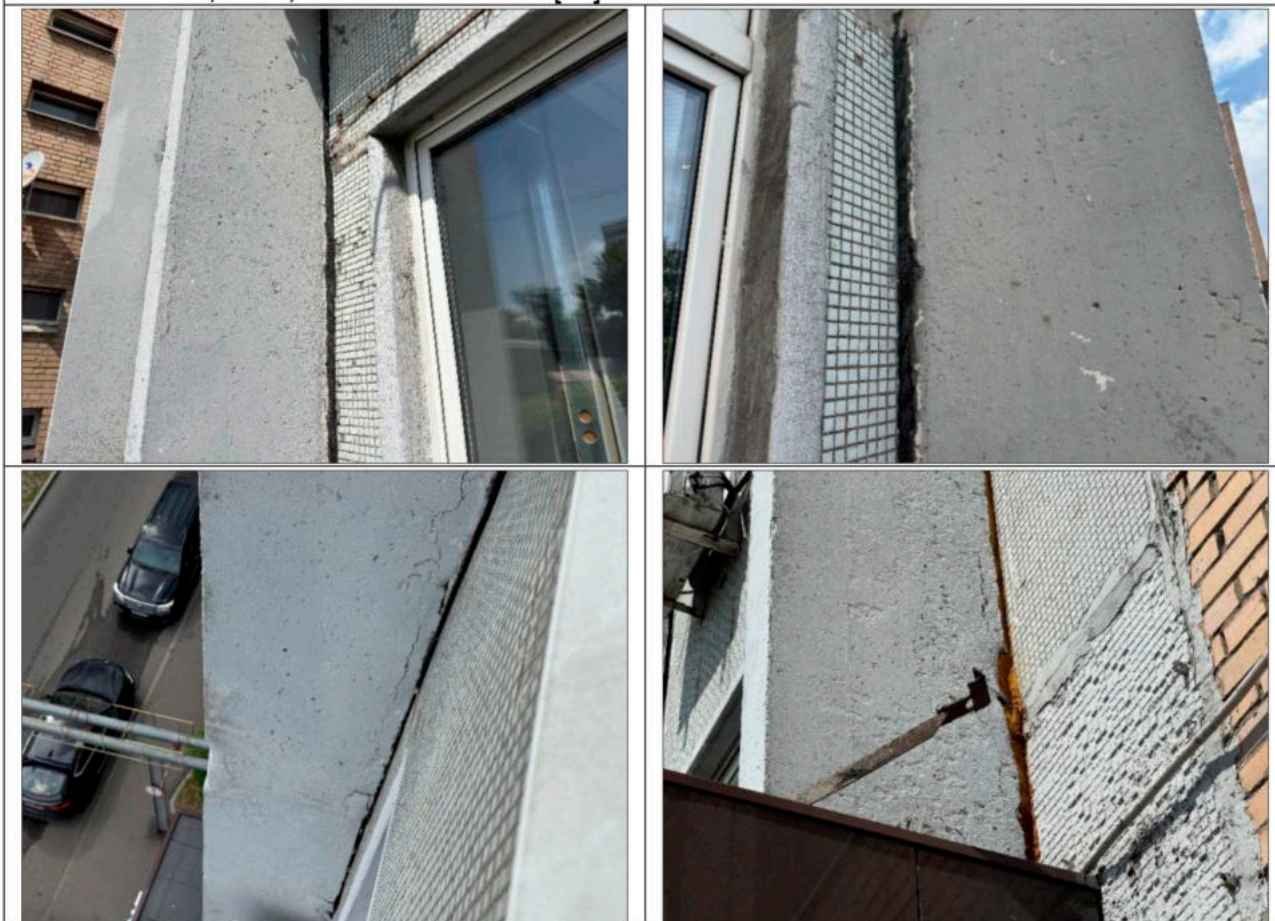
*4. Нарушение герметизации стыков и примыканий, а также некачественно выполненные работы по герметизации стыков.*

В уровне 1-го этажа в осях Ах1-6 выявлены: локальные выветривание, замачивание и повреждения герметизации стыков и примыкания ламелей к стеновым панелям. В уровнях 2-7 этажей выявлены: открытые, раскрытые или неполно заполненные стыки и зазоры; в осях Ах11 заполнение выполнено монтажной пеной.

Наиболее вероятная причина возникновения дефектов является воздействие солнечного излучения, циклического нагревания, охлаждения, увлажнения и замораживания, относительные температурно-усадочные перемещения ламелей и стеновых панелей, а также несоблюдение технологии ранее выполнявшихся ремонтных работ, включая недостаточную подготовку и просушку основания, неполное заполнение стыков и применение материалов, не обеспечивающих требуемую деформационную устойчивость.

Нарушение герметизации может привести к потере водо- и воздухопроницаемости стыков, проникновению атмосферной влаги к арматуре, закладным деталям и стальным креплениям, развитию коррозии, увлажнению и морозному разрушению бетона, образованию трещин и сколов, снижению долговечности и местной несущей способности узлов с риском отслоения и падения фрагментов бетона.

В графической части данный дефект не помечен, т.к. характерен для большинства обследуемых конструкций. Маркировка дефекта: До-2.

Данные дефекты не соответствуют требованиям нормативно-технической документации:

– п. 6.10.2, 6.10.8, 6.10.15, 6.10.17, 6.10.20, СП 70.13330.2012 [18];

– п. 5.1.3, 5.3.6, СП 28.13330.2017 [15].

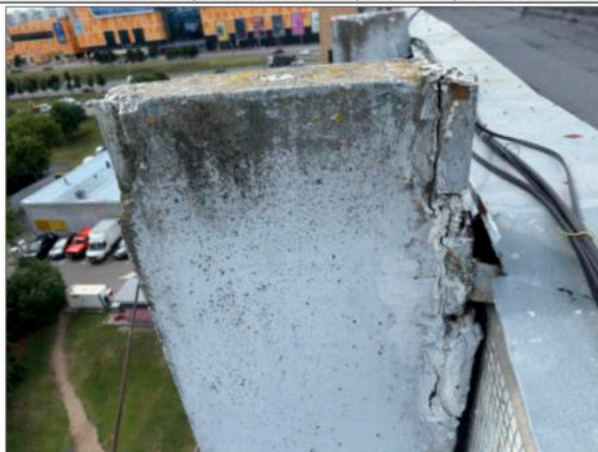
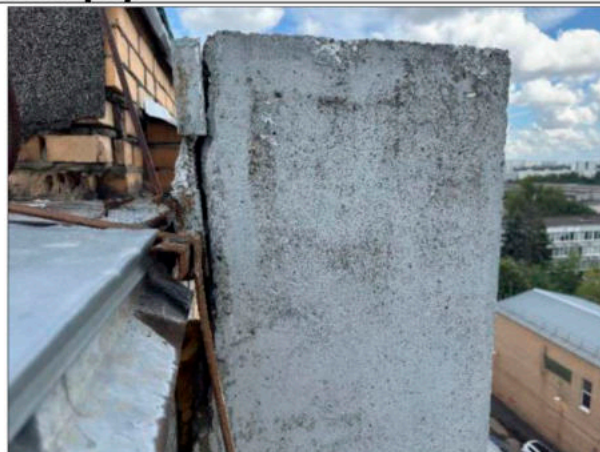
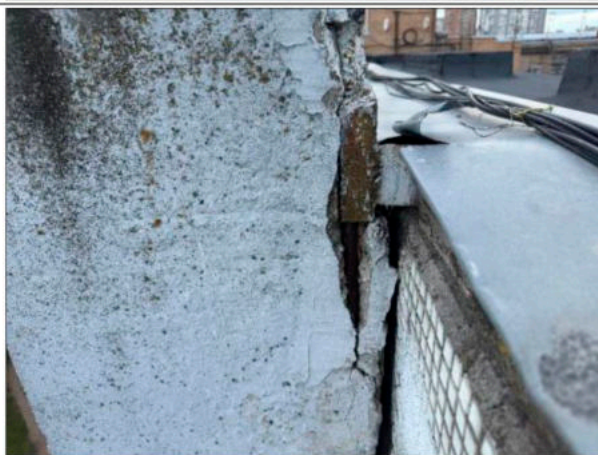
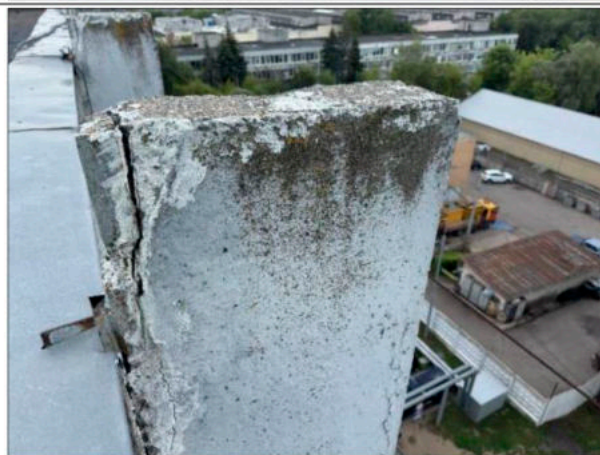
*5. Разрушение, сколы, выкрашивание и отслоение бетона ламелей. Трещины в зоне крепления ламелей к стеновым панелям с максимальной шириной раскрытия до 20 мм.*

На верхних торцевых участках сборных ж/б ламелей и в зонах их крепления к стеновым панелям выявлены: значительное разрушение, сколы, выкрашивание и отслоение бетона с утратой части сечения и защитного слоя, с оголением и поверхностной коррозией стальных закладных деталей и соединительных элементов, а также раскрытые трещины и разрывы бетонного массива с максимальной шириной раскрытия до 20 мм.

Возможными причинами дефектов являются длительное атмосферное увлажнение недостаточно защищённых верхних торцов и узлов сопряжения, многократные циклы замораживания и оттаивания увлажнённого бетона, температурно-влажностные и усадочно-усталостные деформации, коррозионное расширение стальных элементов, а также концентрация напряжений и циклические относительные перемещения ламелей и стеновых панелей при работе узлов крепления.

Выявленные повреждения приводят к уменьшению рабочего сечения и местной жёсткости ламелей, нарушению сцепления стальных элементов с бетоном, ослаблению анкеровки и снижению несущей способности узлов крепления; дальнейшее развитие разрушения и коррозии может вызвать потерю устойчивости крепления, отрыв ламели и падение фрагментов бетона или конструкции с высоты.

В графической части данный дефект замаркирован под: Дл-1.

Данные дефекты не соответствуют требованиям нормативно-технической документации:

- п. 8.2.6, 10.3.1, 10.3.2, СП 63.13330.2018 [17];
- п. 5.1.1, 5.5.1–5.5.3, 5.5.10, СП 28.13330.2017 [15].

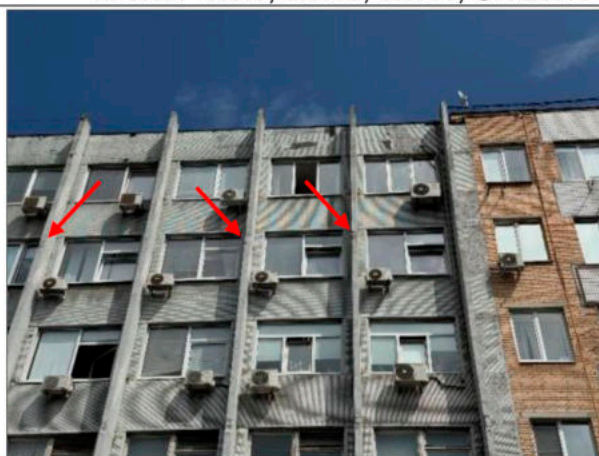
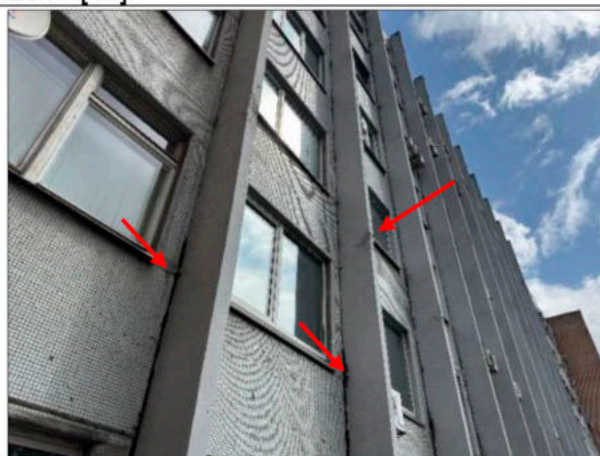
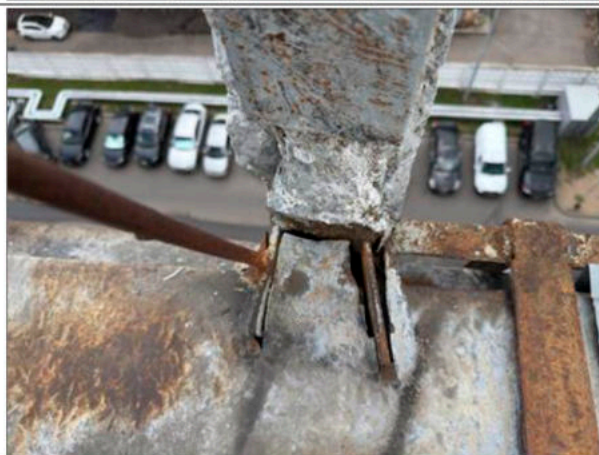
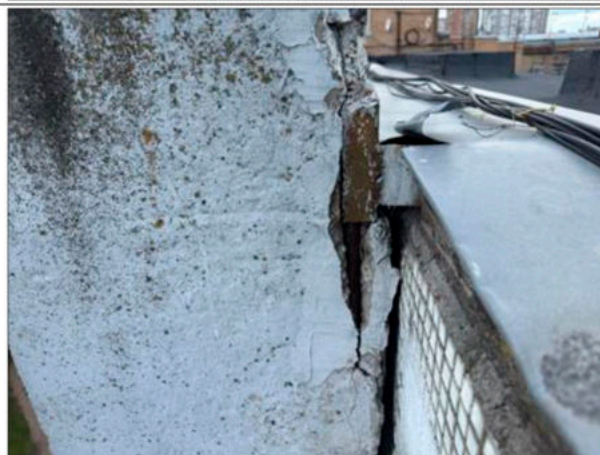
*6. Оголение и поверхностная коррозия арматуры, закладных и соединительных деталей ж/б ламелей.*

На ж/б ламелях выявлены участки разрушения и утраты защитного слоя бетона с оголением арматуры, закладных деталей, анкерующих стержней и стальных соединительных элементов; на открытых поверхностях металла зафиксирована поверхностная коррозия с нарушением/отсутствием защитных покрытий и местным образованием продуктов коррозии.

Возможными причинами дефекта являются длительное атмосферное увлажнение открытых и недостаточно герметизированных участков, циклическое замораживание и оттаивание увлажнённого бетона, температурно-влажностные и усадочно-усталостные процессы, разрушение защитного слоя бетона и повреждение/отсутствие антикоррозионных покрытий.

Дальнейшее развитие данных дефектов может привести к уменьшению площади сечения арматуры и соединительных деталей, снижению прочности сварных и анкерных соединений, нарушению сцепления арматуры с бетоном, дополнительному растрескиванию и отслоению защитного слоя, снижению жёсткости и несущей способности ламелей и узлов их крепления, вплоть до отрыва отдельных элементов и падения фрагментов бетона или конструкций.

Выявленные дефекты зафиксированы в местах разрушения защитного слоя бетона на поверхностях и торцевых участках обследуемых ж/б ламелей, а также в узлах их крепления и примыкания к стеновым панелям.

В графической части данный дефект не помечен, т.к. характерен для большинства обследуемых конструкций. Маркировка дефекта: До-3.

Данные дефекты не соответствуют требованиям нормативно-технической документации:

- п. 10.3.1, 10.3.2, СП 63.13330.2018 [17];
- п. 5.5.1–5.5.5, 5.5.10, 5.5.16, СП 28.13330.2017 [15].

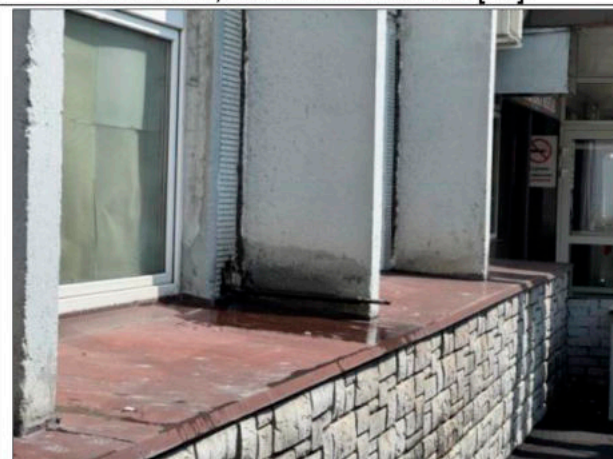
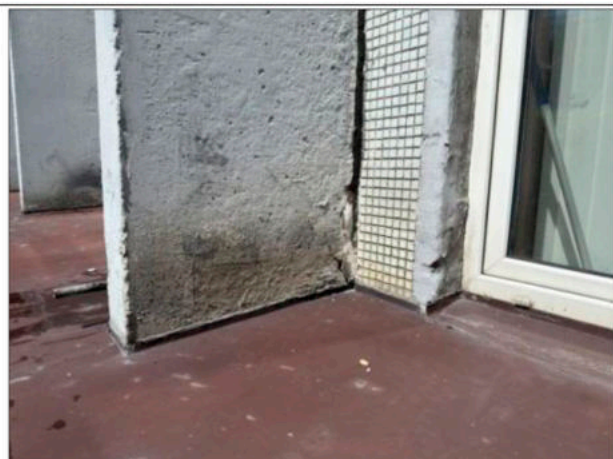
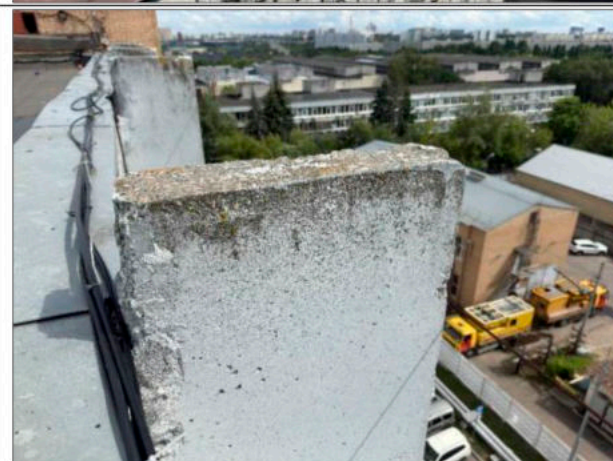
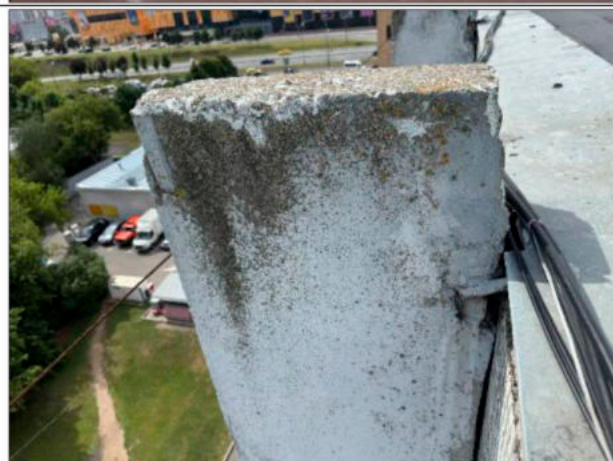
*7. Следы замачивания и биологическое поражение конструкций.*

Возможными причинами дефекта являются непосредственное воздействие атмосферных осадков на открытые верхние торцы ламелей, отсутствие или разрушение защитных водоотводящих покрытий, нарушение герметизации стыков и примыканий, а также капиллярное впитывание влаги.

Продолжительное увлажнение способствует развитию биодеструкторов, разрушению защитных покрытий, повышению водонасыщения бетона и его повреждению при циклическом замораживании и оттаивании, проникновению влаги к арматуре и закладным деталям и развитию коррозии; дальнейшее развитие процессов может привести к шелушению, выкрашиванию и отслоению бетона, снижению долговечности, а при значительной глубине повреждения — снижению жёсткости и несущей способности конструкций.

В графической части данный дефект не помечен, т.к. характерен для большинства обследуемых конструкций. Маркировка дефекта: До-4.

Данные дефекты не соответствуют требованиям нормативно-технической документации:

- п. 4.17, 5.2.6, 5.3.6, прил. Ш, табл. Ш.1, Ш.2, СП 28.13330.2017 [15];
- п. 6.10.2, СП 70.13330.2012 [18].

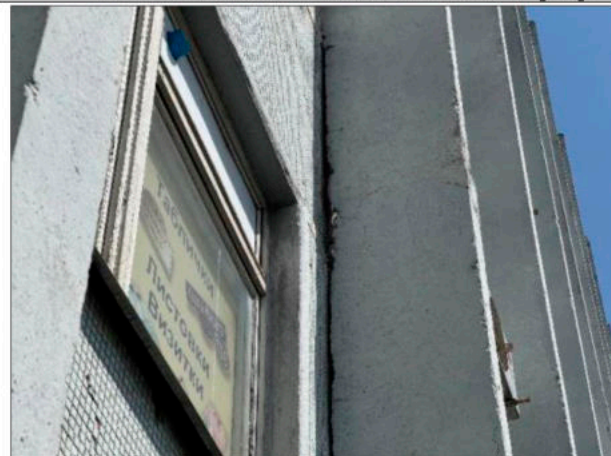
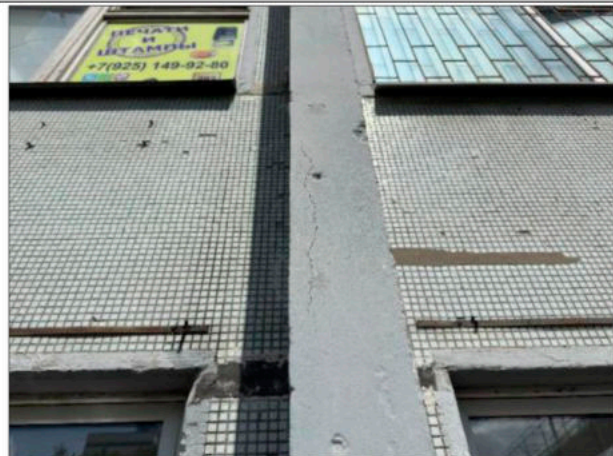
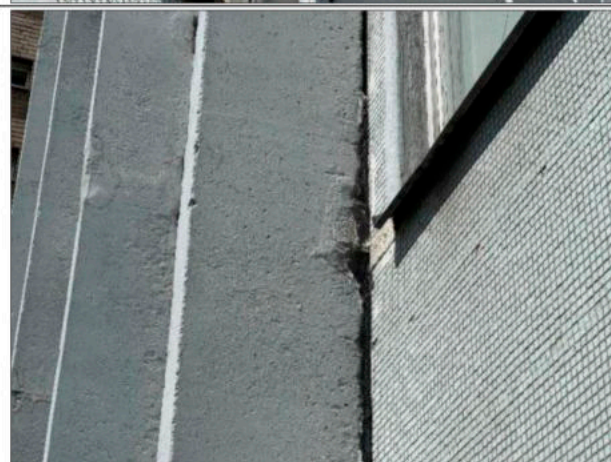
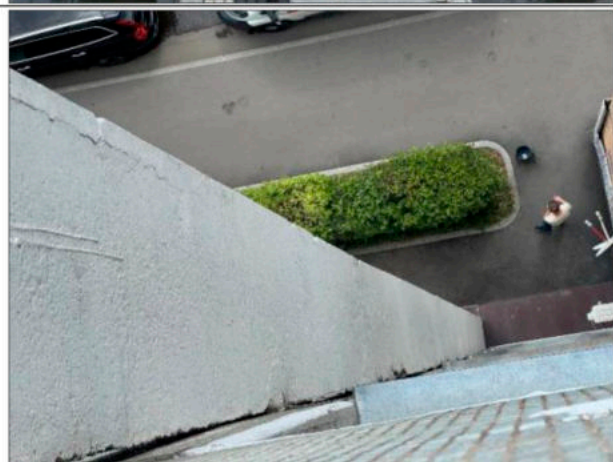
*8. Локальные повреждения поверхности и кромок ж/б ламелей, в том числе рядом с креплениями.*

На лицевых и боковых поверхностях сборных ж/б ламелей выявлены локальные повреждения в виде мелких сколов, выбоин, шелушения, выкрашивания бетона и нарушения окрасочного покрытия, преимущественно по продольным кромкам, торцам и на участках, прилегающих к узлам крепления.

Возможными причинами дефекта являются накопленные за период эксплуатации температурно-влажностные деформации, циклическое увлажнение, замораживание и оттаивание бетона, усадочно-усталостные процессы и локальные механические воздействия.

Повреждения снижают защитные свойства поверхностного слоя бетона, способствуют проникновению влаги к арматуре и закладным деталям и развитию коррозии; дальнейшее выкрашивание и отслоение бетона может привести к увеличению размеров повреждений, уменьшению местного сечения и жёсткости, а также к ослаблению зон крепления.

В графической части данный дефект не помечен, т.к. характерен для большинства обследуемых конструкций. Маркировка дефекта: До-5.

Данные дефекты не соответствуют требованиям нормативно-технической документации:

- п. 10.3.1, 10.3.2, СП 63.13330.2018 [17];
- п. 5.1.1, 5.3.6, СП 28.13330.2017 [15].

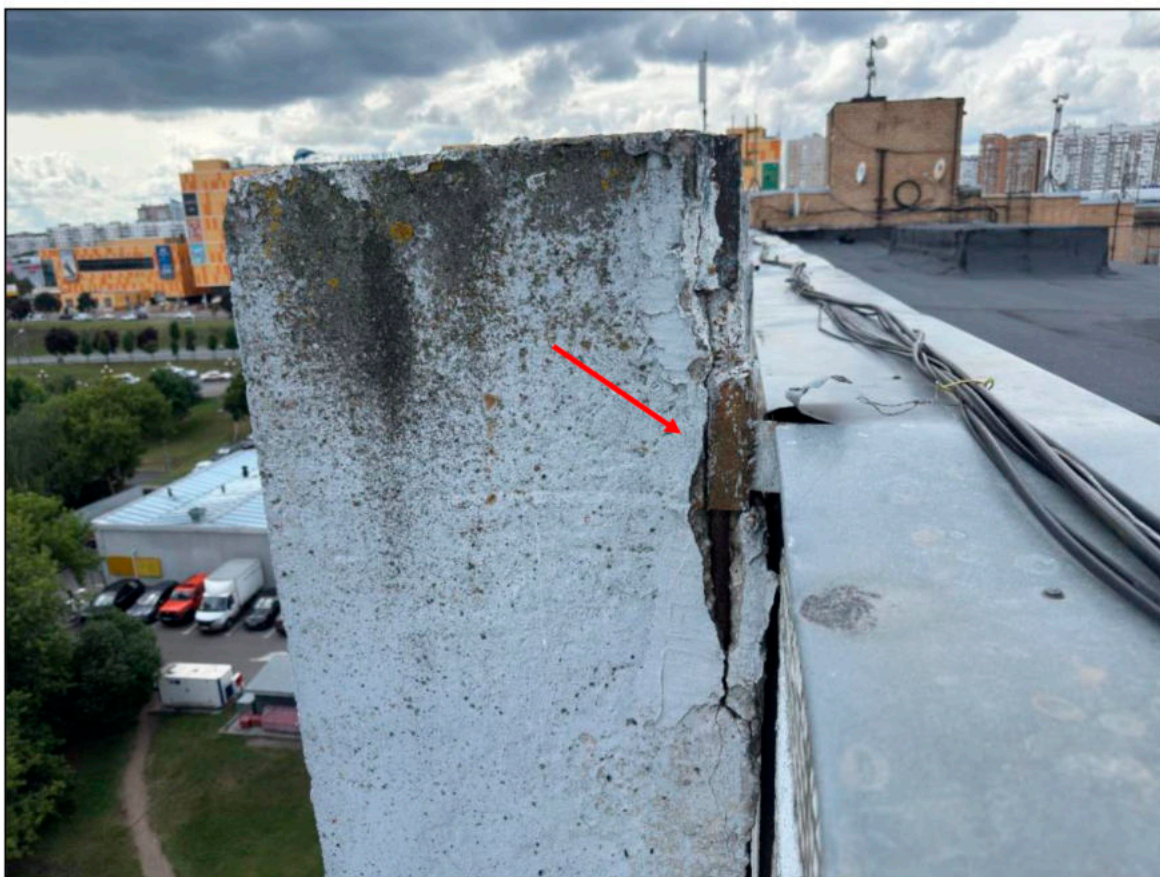
Фото 18. Локальный вид аварийного участка
