# ТЕХНИЧЕСКИЙ ОТЧЕТ № [REDACTED] от 26.06.2026 г.

по результатам визуально-инструментального обследования технического состояния  
строительных конструкций стропильной системы на Объекте по адресу: г. Москва,  
[REDACTED]

## **2.2. Результаты обследования строительных конструкций стропильной системы**

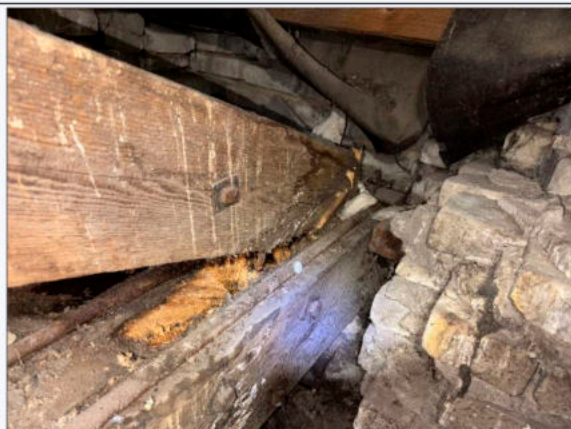
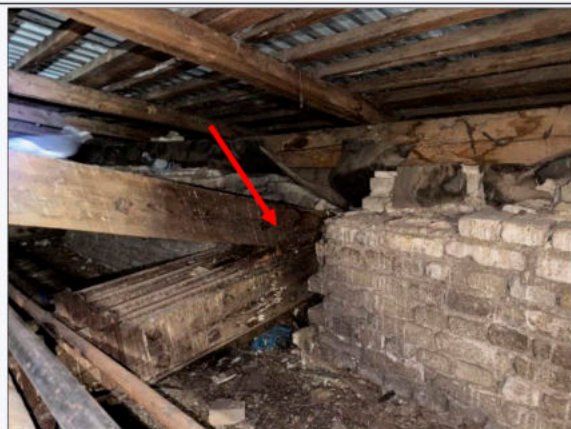
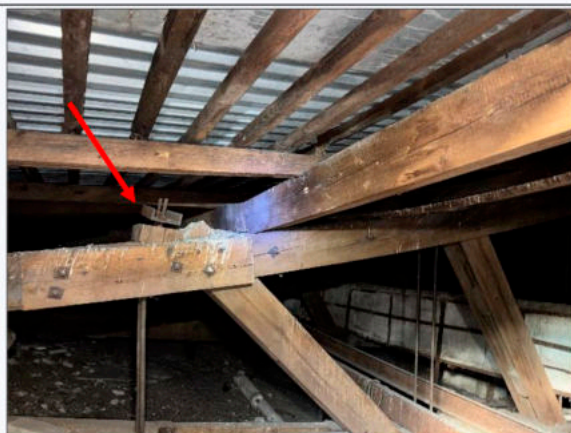
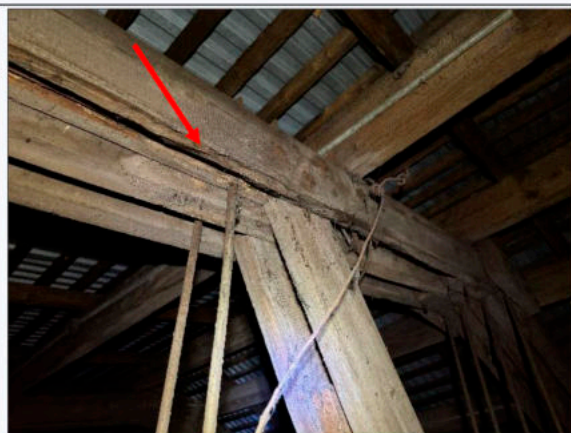
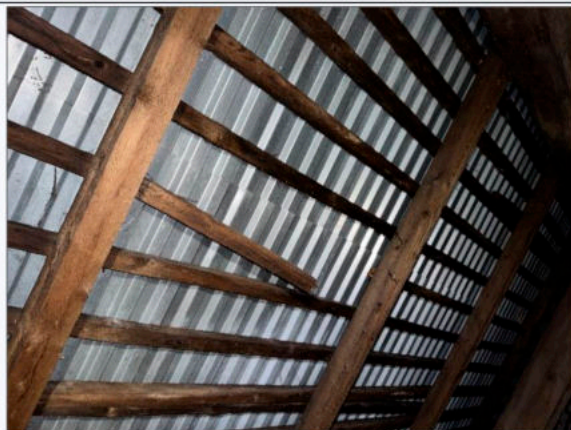
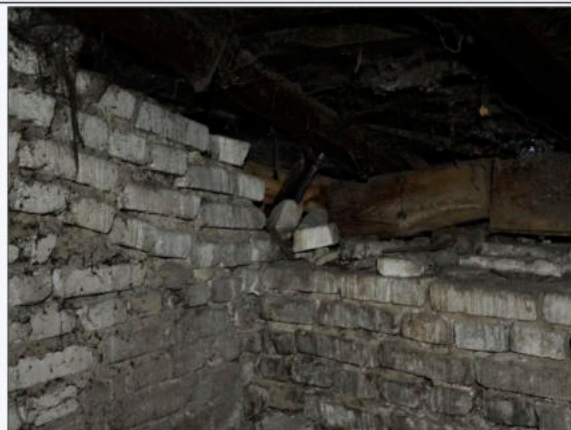
1. Биологическое поражение древесины с признаками гнили, длительное увлажнение, локальное разрушение и уменьшение рабочего сечения элементов, продольные трещины и расслоение древесины вдоль волокон, а также повреждение узлов сопряжения и опирания. Дефекты приводят к снижению несущей способности, ухудшению работы элементов на изгиб и скалывание, нарушению надежности соединений и создают риск дальнейшего прогрессирующего разрушения стропильной системы.

Выявленные дефекты зафиксированы на участках в осях К-Лх1-5 и К-Лх7-9.

Данные дефекты не соответствуют требованиям нормативно-технической документации:

- п.9.44, п.9.45, СП 64.13330.2017 [17];
- Прил.Д. табл.Д1, ГОСТ 31937-2024 [25].

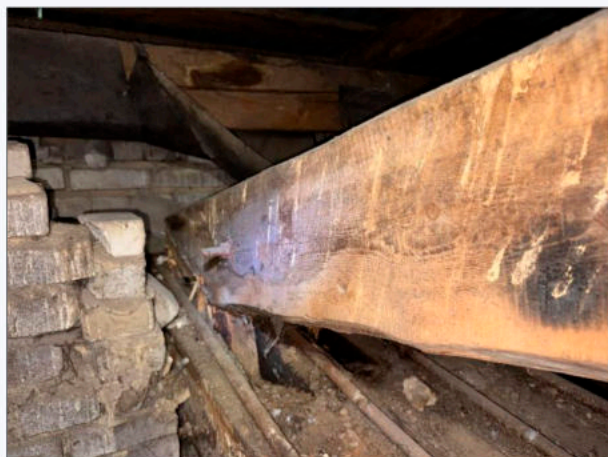
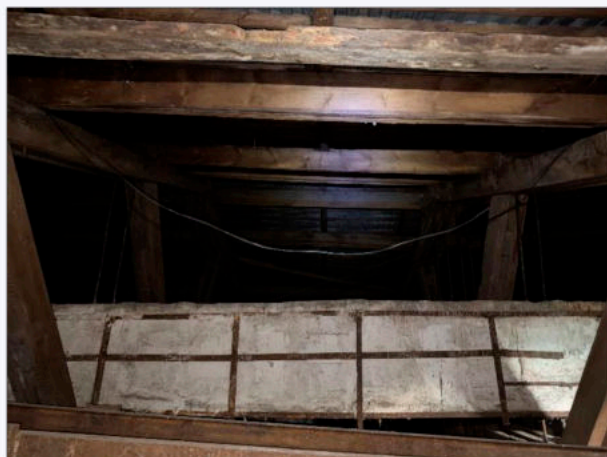
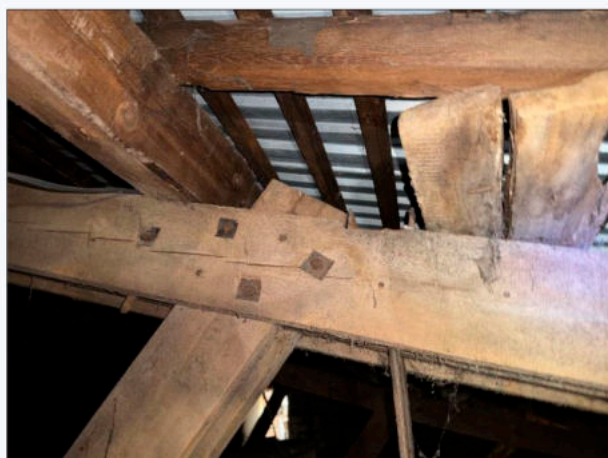
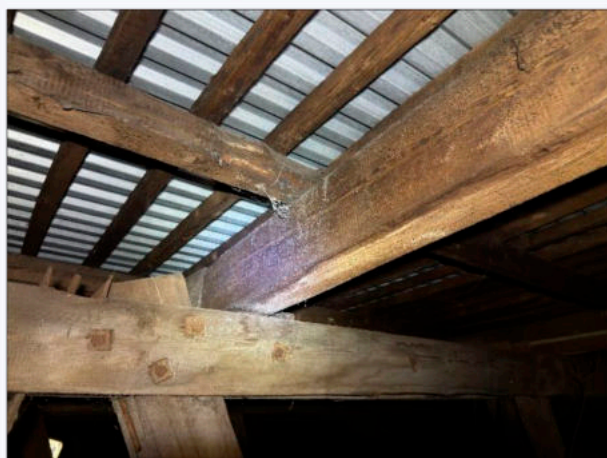
4. Отсутствие огнебиозащитного покрытия деревянных элементов. Дефект является значительными, так как не обеспечивают необходимую защиту древесины от биоповреждения и воздействия огня, может снижать пожарную безопасность и долговечность стропильной системы. Выявленный дефект присутствует повсеместно.

Данный дефект не соответствует требованиям нормативно-технической документации:

– п.10.15, п.10.16 СП 64.13330.2017 [17].

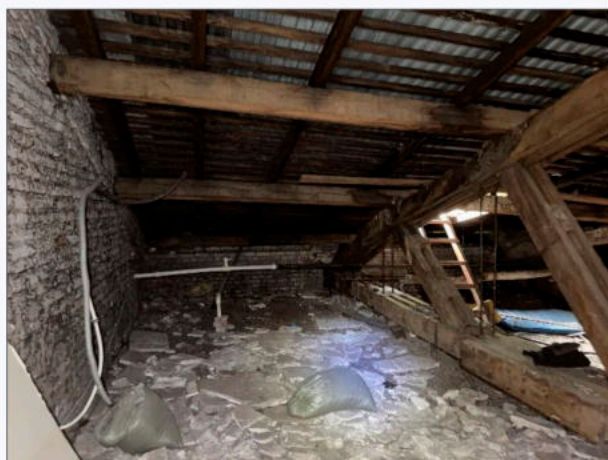
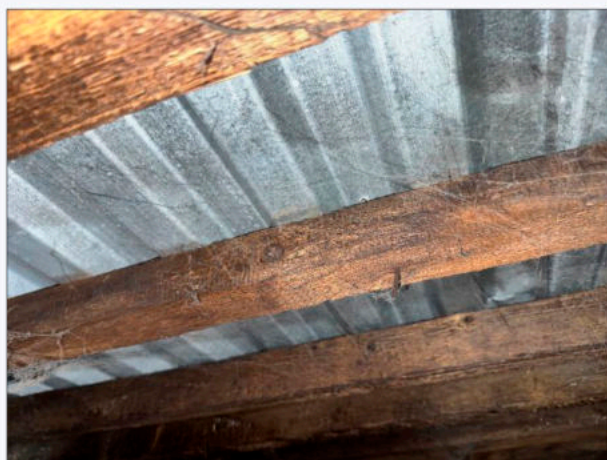
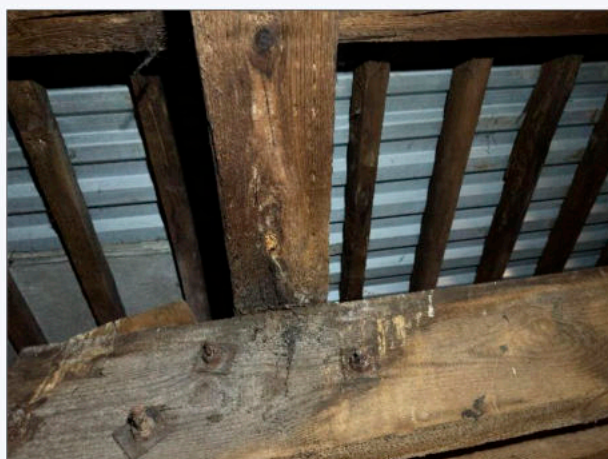
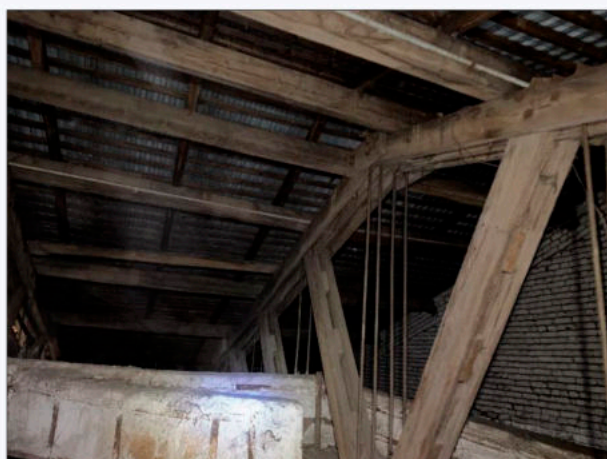
5. Следы замачивания, биологическое поражение и локальные места с признаками гнили деревянных элементов и поверхностная коррозия металлических элементов стропильной системы. Дефекты могут приводить к локальным нарушениям целостности сечения и могут приводить к снижению несущей способности, а также к дальнейшему развитию трещин под действием эксплуатационных нагрузок и снижать долговечность стропильной системы.

Выявленные дефекты присутствует повсеместно.

Данные дефекты не соответствуют требованиям нормативно-технической документации:

- п. 4.2, п. 4.3, п. 4.6, п. 9.44, п. 9.45, п. 9.46, п. 9.51 СП 64.13330.2017 [17];
- п. 4.5, п. 4.7, п. 6.5, п. 6.6, п. 6.7, п. 6.10, п. 9.3.1 СП 28.13330.2017 [14].

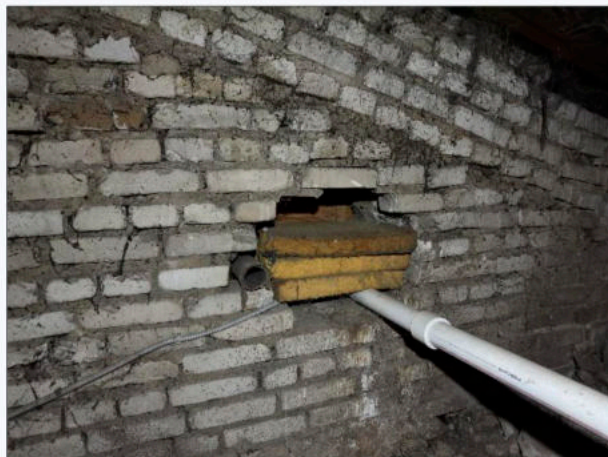
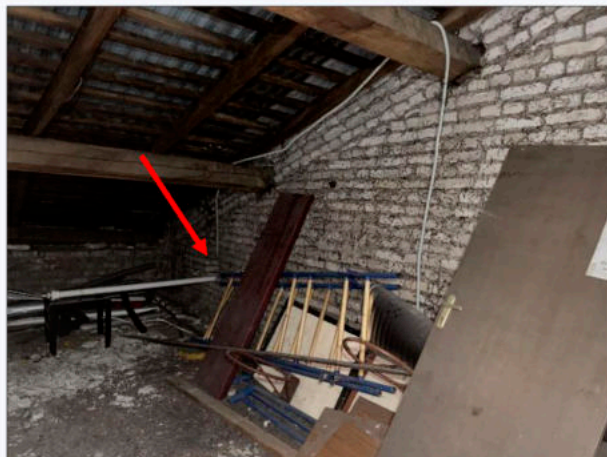
7. Необустроенные технологические отверстия в кирпичных стенах.

Выявлен на локальных участках в осях

Данный дефект не соответствует требованиям нормативно-технической документации:

– п. 9.1.4 СП 70.13330.2012 [18].

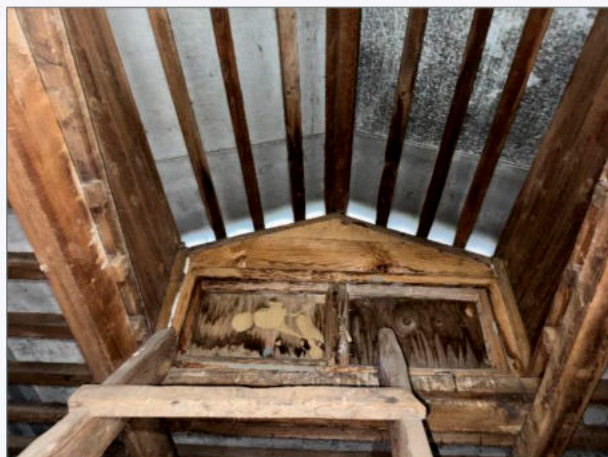
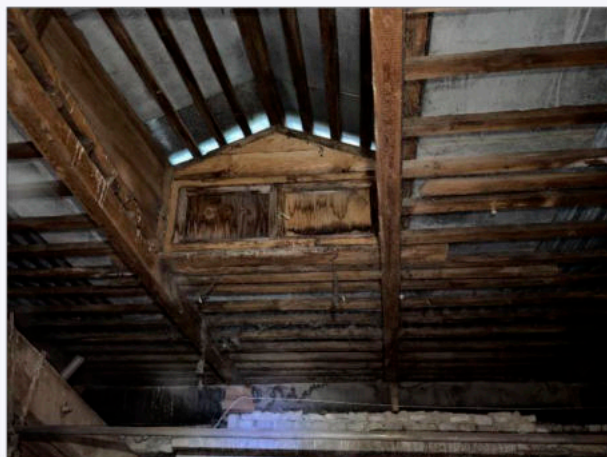
8. Выявлены дефекты конструкций слуховых окон: нарушение целостности заполнения и притворов, открытые зазоры в проемах, повреждение и локальное разрушение, трещины и расслоение деревянных элементов каркаса, а также ослабление креплений и сопряжений. Дефекты являются значительными, так как приводят к попаданию атмосферных осадков в чердачное пространство, нарушению водонепроницаемости кровельных узлов, увлажнению деревянных конструкций и снижению надежности каркаса слуховых окон. Выявленный дефект присутствует повсеместно.

Данные дефекты не соответствуют требованиям нормативно-технической документации:

– п.9.10, п.9.11 СП 64.13330.2017 [17].

– п.7.13, СП 17.13330.2017 [12].

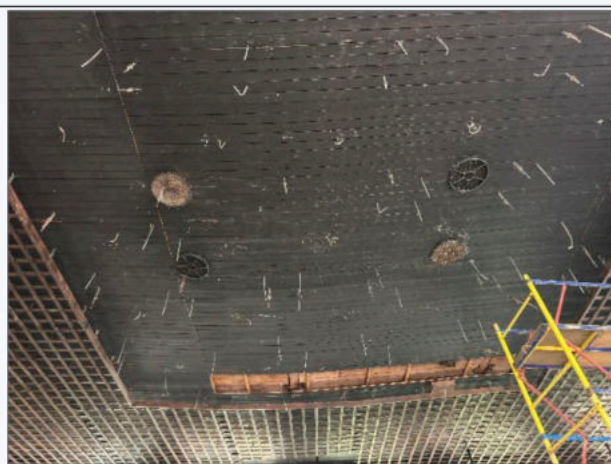
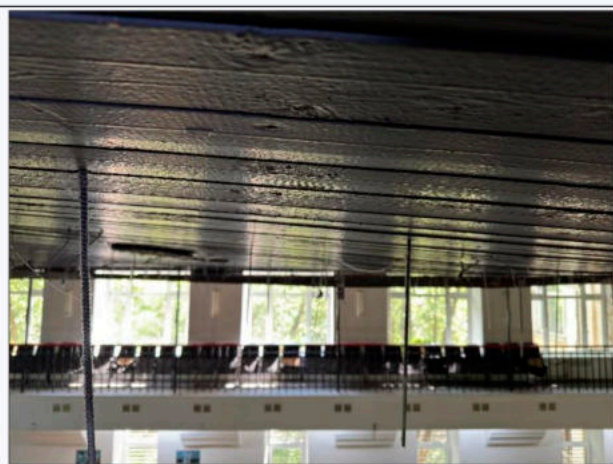
10. Признаки деформации конструкций перекрытия, выраженные в нарушении плоскостности, волнообразном провисании и локальных прогибах элементов перекрытия. Характер выявленных деформаций указывает на изменение первоначальной геометрии деревянных конструкций и возможное снижение их пространственной жёсткости.

Указанный дефект находится в причинно-следственной связи с разрушением стропильной системы на данном участке.

Наличие прогибов свидетельствует о том, что деревянное перекрытие воспринимало нагрузки в условиях, отличных от проектной схемы работы, что могло вызвать локальное перенапряжение отдельных элементов, ослабление соединений, нарушение совместной работы конструкций и развитие остаточных деформаций.

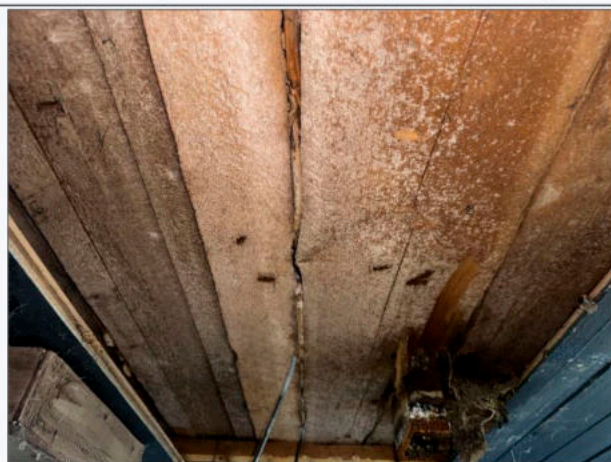
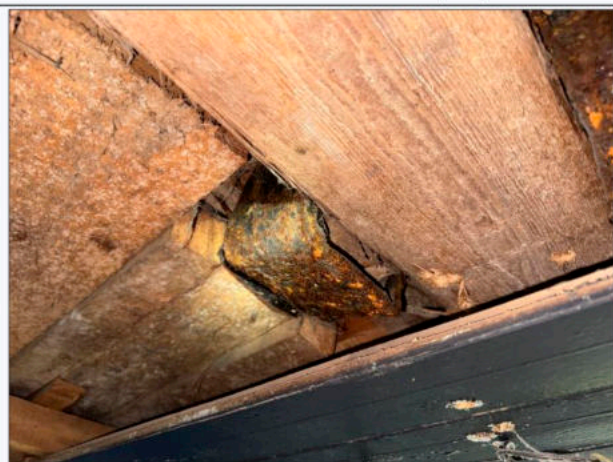
11. Следы замачивания, биологическое поражение и поверхностная коррозия металлических элементов перекрытия. Дефекты могут приводить к локальным нарушениям целостности сечения и могут приводить к снижению несущей способности, а также к дальнейшему развитию трещин под действием эксплуатационных нагрузок и снижать долговечность конструкций перекрытия.

Данные дефекты не соответствуют требованиям нормативно-технической документации:

- п. 4.2, п. 4.3, п. 4.6, п. 9.44, п. 9.45, п. 9.46, п. 9.51 СП 64.13330.2017 [17];
- п. 4.5, п. 4.7, п. 6.5, п. 6.6, п. 6.7, п. 6.10, п. 9.3.1 СП 28.13330.2017 [14]

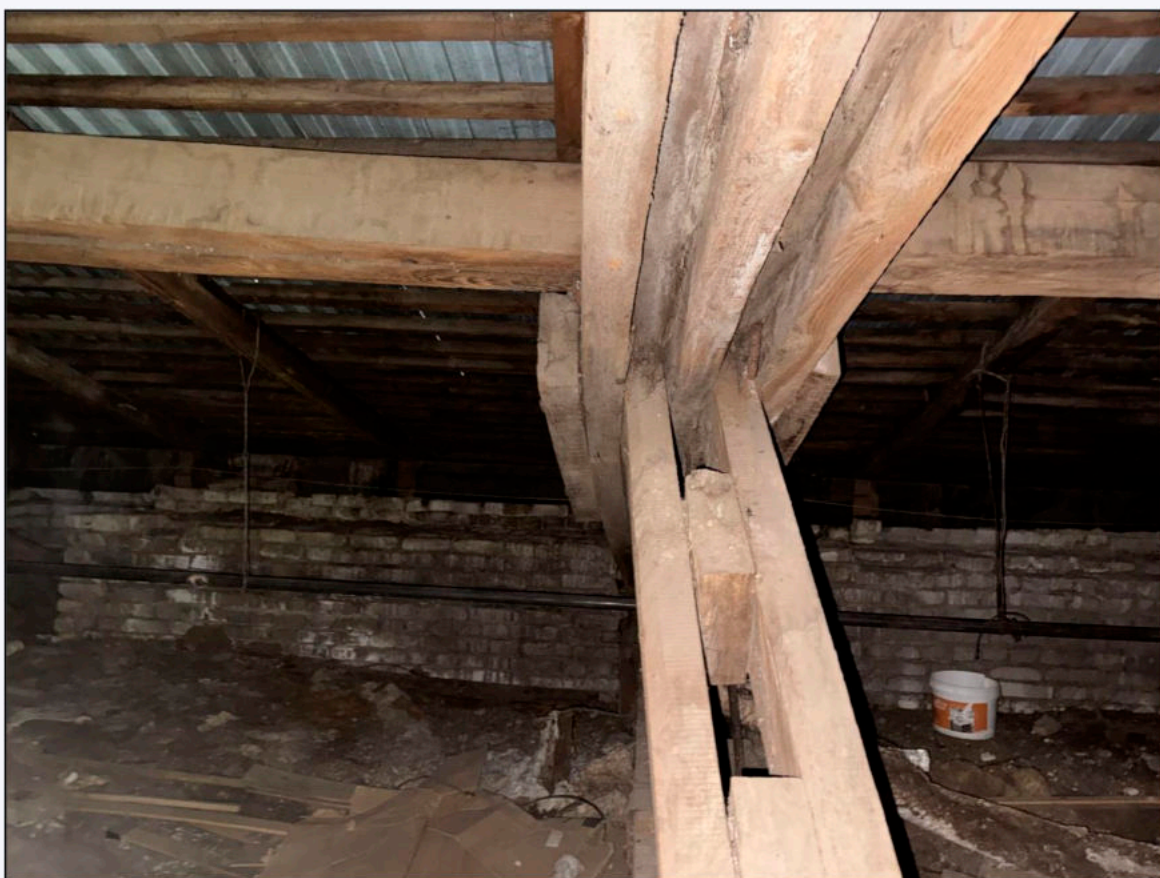
Фото 30. Локальный вид аварийного участка стропильной системы
