# ТЕХНИЧЕСКИЙ ОТЧЕТ № [REDACTED] от 19.06.2026 г.

по результатам визуально-инструментального обследования участка плиты покрытия в месте расширения технологических отверстий в осях «З/В» здания, расположенного по адресу: г. Москва [REDACTED]

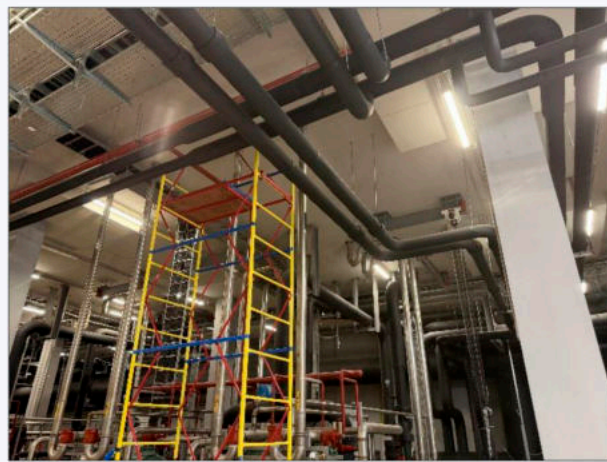
Фото 4. Локальный вид плиты покрытия в области проведения работ

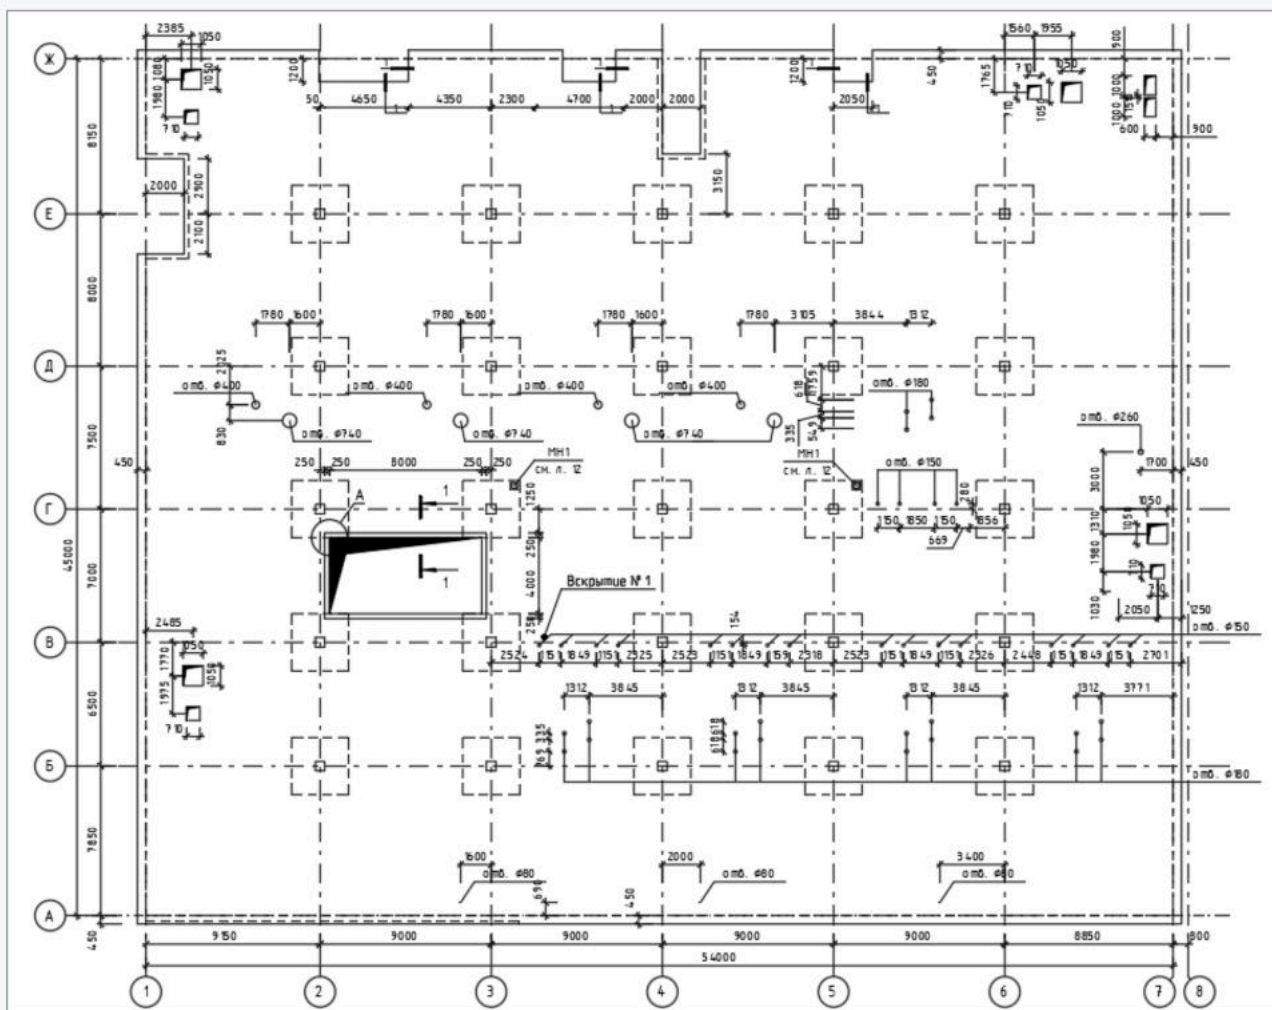
Рис.6. Фрагмент схемы расположения мест вскрытий строительных конструкций.

По результатам вскрытий строительных конструкций получено следующее:

– Рабочее армирование выполнено стержнями периодического профиля Ø16 A500 сеткой шагом 200x200 мм и дополнительным армированием Ø16 A500 сеткой шагом 200x200 мм в зоне устройства проектных отверстий.

– Защитный слой бетона выдержан в пределах 14 мм.

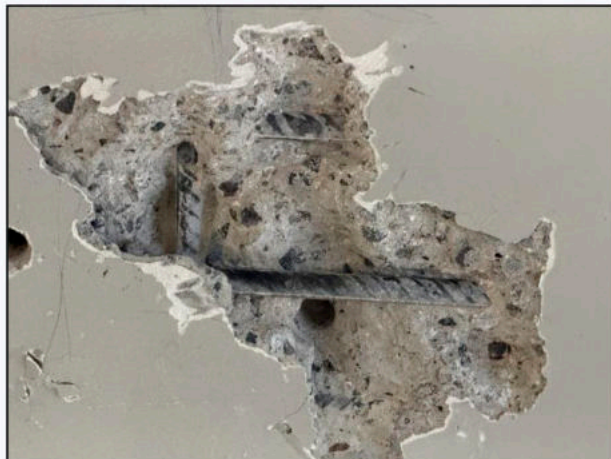
Фото 5. Общий вид вскрытия № 1 плиты покрытия здания в осях «3-4/В»

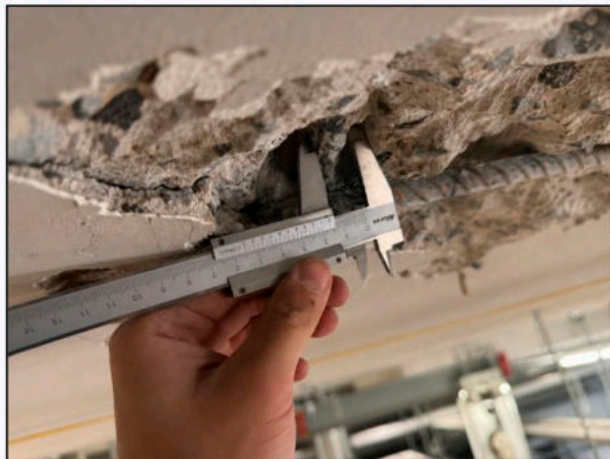
Фото 6. Общий вид вскрытия № 1 плиты покрытия здания в осях «3-4/В» с фиксацией параметров армирования

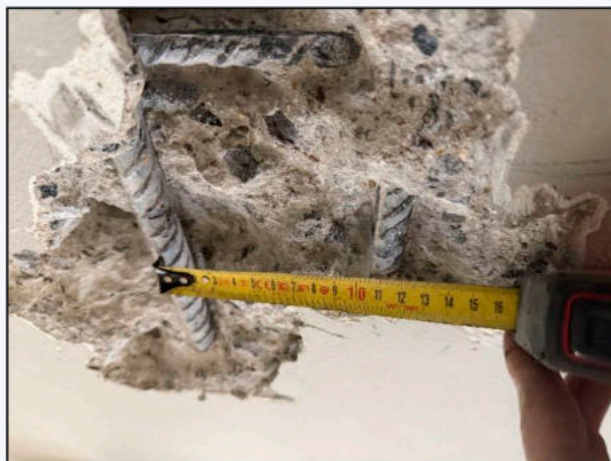
Фото 7. Общий вид вскрытия № 1 плиты покрытия здания в осях «3-4/В» с фиксацией параметров армирования

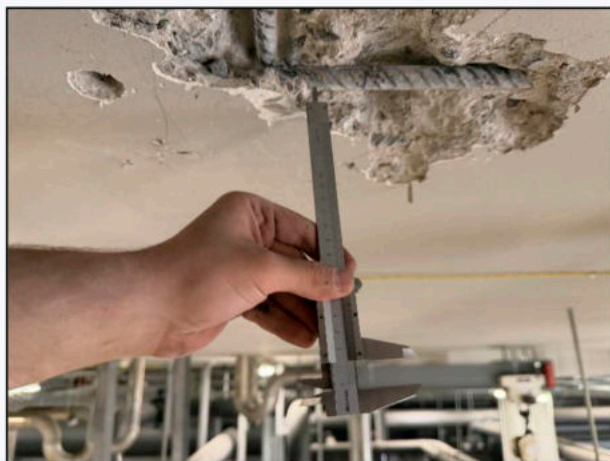
Фото 8. Общий вид вскрытия № 1 плиты покрытия здания в осях «3-4/В» с фиксацией параметров армирования

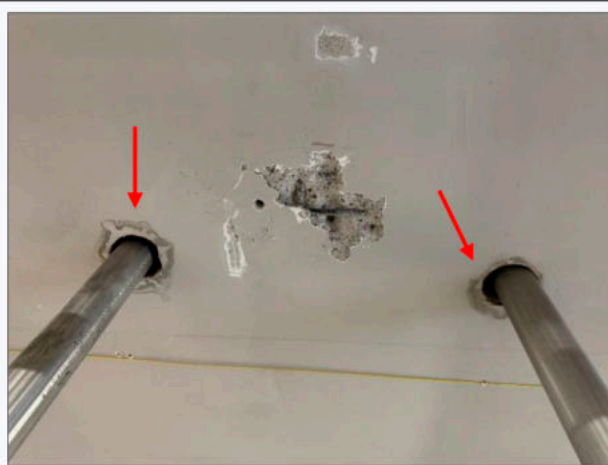
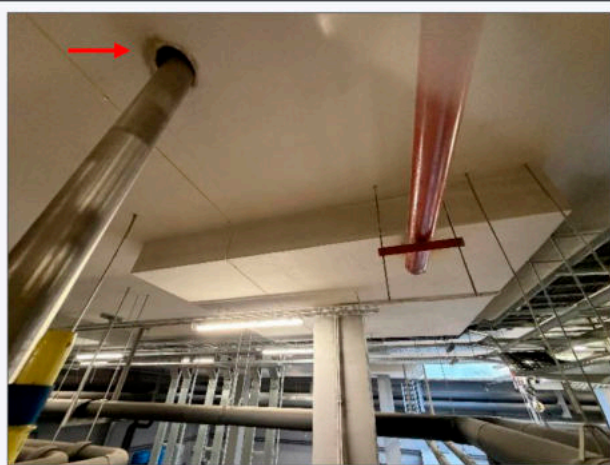
1. В местах прохода металлических труб через конструкцию покрытия зафиксированы следы локальных протечек и нарушения отделочного слоя вокруг отверстий. По периметру проходок наблюдаются участки потемнения, загрязнения и отслоения отделочного покрытия, что может свидетельствовать о недостаточной герметизации узлов примыкания труб к перекрытию либо о ранее имевшем место воздействии влаги.

Данные дефекты возникли в процессе производства строительных работ из-за нарушения их технологии.

Данные дефекты не соответствуют требованиям нормативно-технической документации:

– п.7, п.9.1 и п.9.2 СП 255.1325800.2016 [19].

Данные дефекты являются значительными, так как приводят к дальнейшему замачиванию нижележащих конструкций и ухудшению несущей способности конструкции.

В местах прохода инженерных коммуникаций через конструкцию покрытия необходимо выполнить герметизацию узлов примыкания с восстановлением гидроизоляционного слоя, утеплителя, стяжки и верхнего покрытия кровельного пирога. Узлы прохода труб через покрытие следует выполнить с обеспечением водонепроницаемости и исключением повторного замачивания нижележащих конструкций.

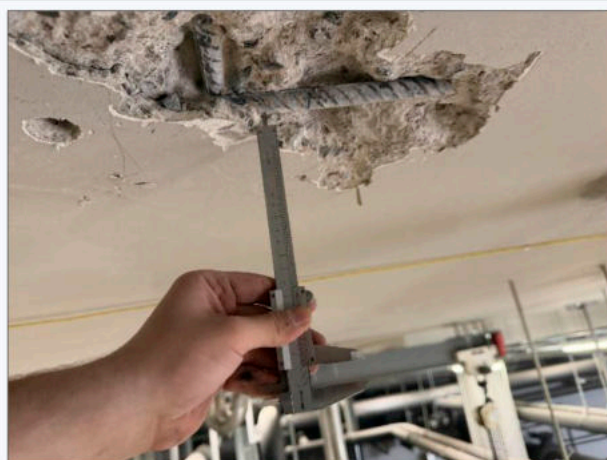
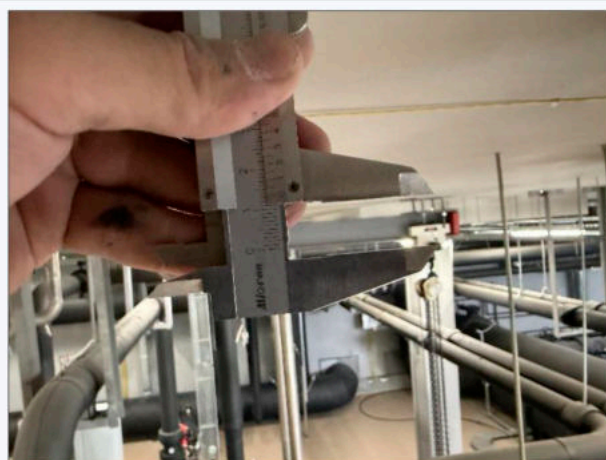
2. Несоблюдение нормативной толщины защитного слоя бетона железобетонной плиты покрытия.

Данный дефект возник в процессе производства строительных работ вследствие нарушения технологии армирования и бетонирования конструкции, в том числе несоблюдения проектного положения арматурных стержней и/или фиксации арматурного каркаса.

Данные дефекты не соответствуют требованиям нормативно-технической документации:

– п.10.3.2 и таблице 10.1 СП 63.13330.2018 [19].

Данный дефект является значительным, так как недостаточная толщина защитного слоя бетона снижает защиту арматуры от коррозионных воздействий и может

привести к дальнейшему развитию повреждений железобетонной конструкции, включая дальнейшее развитие коррозии арматуры, разрушение защитного слоя бетона и ухудшение долговечности конструкции.

После устройства отверстий необходимо выполнить обработку кромок железобетонной плиты, удаление непрочного и поврежденного бетона, очистку оголенной арматуры от продуктов коррозии, антикоррозионную защиту арматурных стержней и восстановление защитного слоя бетона ремонтными составами, совместимыми с существующей конструкцией.
