**ТЕХНИЧЕСКИЙ ОТЧЕТ**   **от 26.12.2025 г.**  
ПО РЕЗУЛЬТАТАМ ВИЗУАЛЬНО-ИНСТРУМЕНТАЛЬНОГО ОБСЛЕДОВАНИЯ  
НЕСУЩИХ И ОГРАЖДАЮЩИХ СТРОИТЕЛЬНЫХ КОНСТРУКЦИЙ ЗДАНИЯ

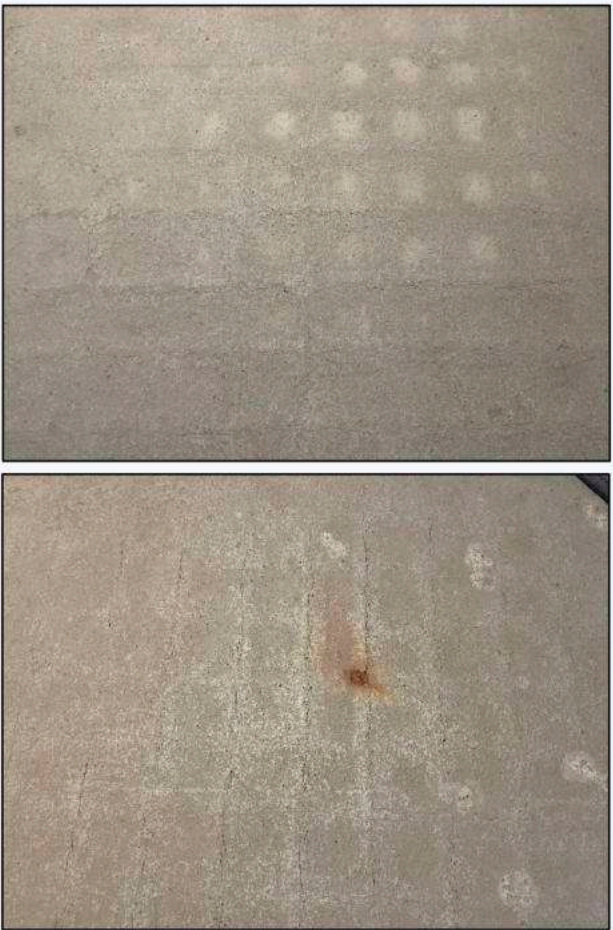
| Описание дефектов или нарушений, рекомендации по устранению | |
|---|---|
| <p>1. В осях В-Д/2-6 фундаментной плиты в верхней зоне железобетонной конструкции выявлено нарушение нормативной толщины защитного слоя бетона арматуры, выражающееся в его недостаточной величине, вследствие чего на поверхности бетона сформировались усадочные трещины. Возникновение дефекта обусловлено несоблюдением требований к обеспечению минимальной толщины защитного слоя бетона при бетонировании и укладке арматуры, а также нарушением технологических условий производства бетонных работ и ухода за бетоном, что не соответствует требованиям СП 63.13330.2018 [16] и СП 70.13330.2012 [17]. Усадочные трещины создают условия для проникновения влаги и агрессивных сред к арматуре, что приводит к развитию коррозионных процессов и снижению долговечности железобетонной конструкции, что противоречит требованиям по обеспечению защитных свойств бетона согласно ГОСТ 25192-2012 [27] и СП 28.13330.2017 [13].</p> <p><b>Рекомендуется</b> выполнить комплекс ремонтно-восстановительных мероприятий, включающий очистку поверхности бетона, вскрытие и расшивку усадочных трещин с последующей их заделкой ремонтными составами на цементной или полимерцементной основе, обеспечивающими восстановление защитных свойств бетона.</p> <p>В графической части данный дефект замаркирован под: ДФ-1.</p> | |

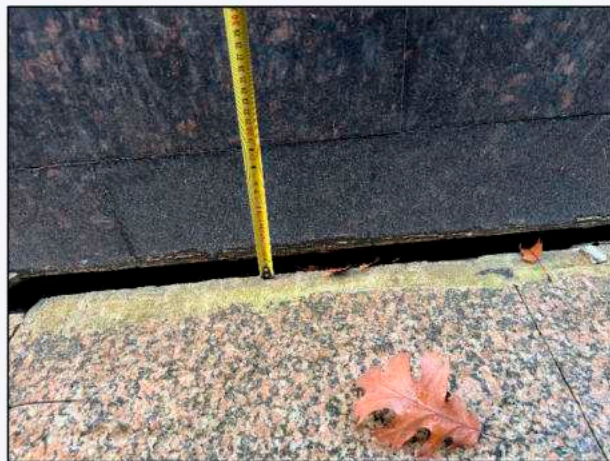
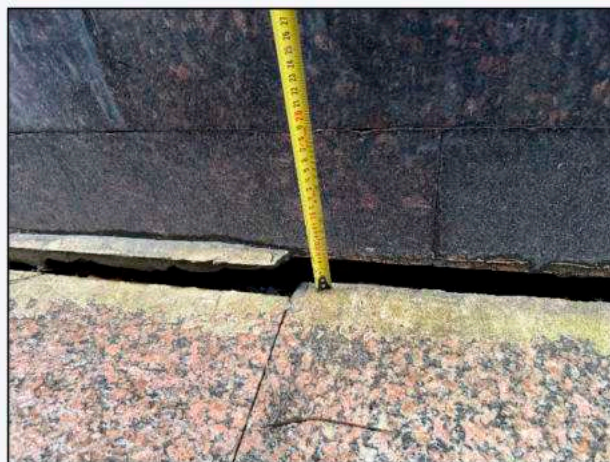
2. В осях Б–В/1 по периметру фундамента выявлена осадка отмостки, выражающаяся в понижении отметок и нарушении проектного уклона покрытия. Дефект возник вследствие несоблюдения технологии уплотнения грунта при обратной засыпке котлована, а также воздействия повышенного уровня грунтовых вод и локального переувлажнения грунта в зоне выхода трубы ливневой канализации, что привело к неравномерному переуплотнению и последующей осадке грунта основания отмостки. Указанные нарушения не соответствуют требованиям к устройству оснований и обратной засыпки грунта, установленным СП 45.13330.2017 [15], а также требованиям к обеспечению работоспособности отмостки

как элемента защиты основания и фундамента от увлажнения согласно СП 22.13330.2016 [13]. Осадка отмостки снижает эффективность водоотвода от фундамента и может способствовать дополнительному увлажнению грунтов основания.

**Рекомендуется** произвести разборку деформированного участка отмостки с последующим восстановлением основания. Обратную засыпку грунта выполнить послойно с обязательным нормативным уплотнением до проектной плотности с учётом гидрогеологических условий площадки, а также предусмотреть меры по организованному отводу поверхностных и ливневых вод в зоне выхода трубы. После восстановления основания выполнить устройство новой отмостки с обеспечением проектных уклонов и водонепроницаемости в соответствии с требованиями СП 45.13330.2017 [16] и СП 22.13330.2016 [13].

В графической части данный дефект замаркирован под: ДФ-2.

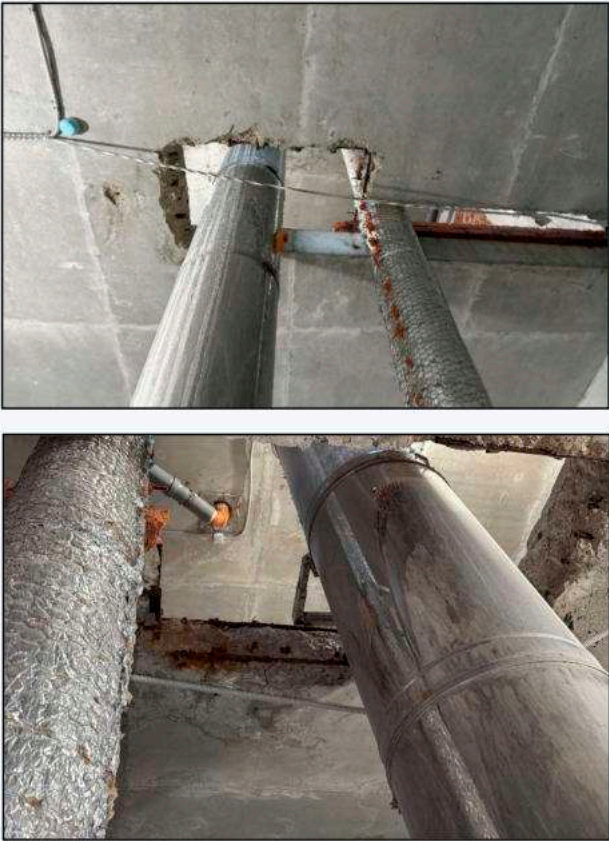
| Описание дефектов или нарушений, рекомендации по устранению | |
|---|---|
| <p>3. На всех этажах в осях В/5–6 в монолитных железобетонных плитах перекрытия выявлено оголение арматурных стержней с признаками коррозионного поражения, обусловленное нарушением защитного слоя бетона. Дефект возник вследствие устройства проёма под инженерные сети без соблюдения требований к сохранению защитного слоя и без выполнения мероприятий по защите и восстановлению арматуры, что не соответствует требованиям СП 63.13330.2018 [16], и п. 5.14.1 СП 70.13330.2012 [17]. Нарушение защитных свойств бетона привело к свободному доступу влаги и кислорода к арматуре, что</p> | |

способствует развитию коррозионных процессов в стали, снижению долговечности и надёжности железобетонной конструкции, что противоречит требованиям СП 28.13330.2017 [13] и ГОСТ 25192-2012 [27].

**Рекомендуется** выполнить комплекс ремонтно-восстановительных и усилительных мероприятий, включающий очистку оголённых арматурных стержней от продуктов коррозии механическим способом до степени очистки не ниже St2 с последующей обработкой арматуры антикоррозионными защитными составами и восстановлением защитного слоя бетона в зоне повреждений с применением ремонтных мелкозернистых бетонных или полимерцементных составов, обеспечивающих нормативную толщину защитного слоя. После восстановления защитных свойств бетона следует выполнить устройство обрамления проёма под инженерные сети с обеспечением восстановления несущей способности и совместной работы усиления с существующей плитой перекрытия. Работы по усилению и восстановлению выполнять на основании расчётной проверки несущей способности конструкции в соответствии с требованиями СП 63.13330.2018 [18], СП 70.13330.2012 [19] и СП 28.13330.2017 [14].

В графической части данный дефект замаркирован под: ДФ-3.

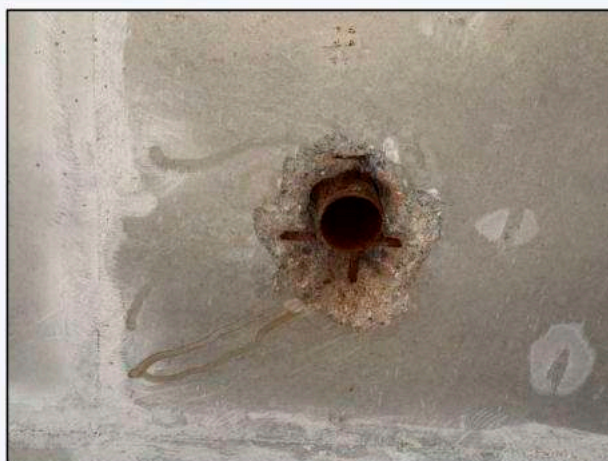
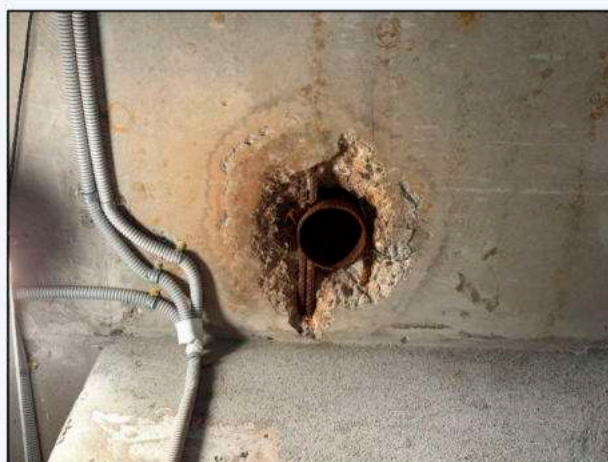
4. В осях В/2 и В/5 в зоне монолитной железобетонной плиты покрытия выявлено оголение арматурных стержней с признаками коррозионного поражения, обусловленное нарушением защитного слоя бетона. Дефект возник вследствие устройства проёма под металлическую трубу с повреждением бетона защитного слоя и оголением рабочей арматуры без выполнения мероприятий по её защите и восстановлению, что не соответствует требованиям к обеспечению минимальной толщины защитного слоя и сохранности арматуры, установленным СП 63.13330.2018 [1617], а также требованиям к производству и контролю бетонных работ согласно

СП 70.13330.2012 [17]. Нарушение защитных свойств бетона привело к доступу влаги и кислорода к арматурной стали, что способствует развитию коррозии и снижению долговечности железобетонной конструкции, в нарушение требований СП 28.13330.2017 [13] и ГОСТ 25192-2012 [27].

**Рекомендуется** выполнить комплекс ремонтно-восстановительных и усилительных мероприятий, включающий очистку оголённых арматурных стержней от продуктов коррозии механическим способом до степени очистки не ниже St2 с последующей обработкой арматуры антикоррозионными защитными составами и восстановлением защитного слоя бетона в зоне повреждений с применением ремонтных мелкозернистых бетонных или полимерцементных составов, обеспечивающих нормативную толщину защитного слоя. После восстановления защитных свойств бетона следует выполнить устройство обрамления проёма под инженерные сети с обеспечением восстановления несущей способности и совместной работы усиления с существующей плитой перекрытия. Работы по усилению и восстановлению выполнять на основании расчётной проверки несущей способности конструкции в соответствии с требованиями СП 63.13330.2018 [18], СП 70.13330.2012 [19] и СП 28.13330.2017 [14].

В графической части данный дефект замаркирован под: ДФ-4.

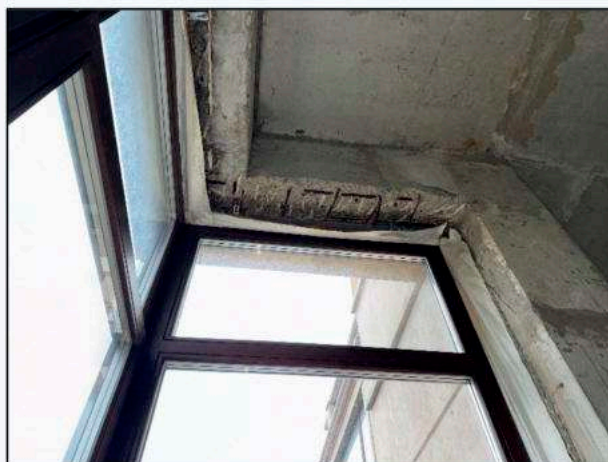
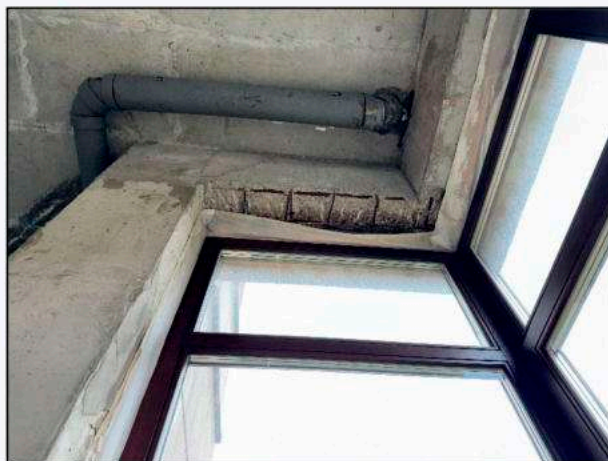
5. В осях Е-Ж/1-2 в зоне консольной конструкции второго этажа выявлено нарушение защитного слоя бетона нижней части железобетонной конструкции, сопровождающееся оголением и коррозией рабочей арматуры. Дефект сформировался вследствие отклонений от проектных решений при бетонировании консольной части, выразившихся в несоответствии геометрических параметров конструкции проекту, а также последующего механического удаления нижней части защитного слоя бетона при монтаже оконных заполнений, что привело к оголению арматурных стержней. Указанные действия противоречат требованиям

указывает на снижение трещиностойкости и надёжности плит перекрытий и может приводить к дальнейшему развитию повреждений при длительной эксплуатации.

**Рекомендуется** предусмотреть мероприятия по усилению плит, обеспечивающие восприятие растягивающих усилий в верхнем волокне, такие как устройство дополнительного армирования, усиление накладными железобетонными или металлическими элементами либо усиление композитными материалами с обеспечением совместной работы с существующей конструкцией. После выполнения усиления следует произвести инъекционную заделку трещин и восстановление защитных свойств бетона.

В графической части данный дефект замаркирован под: ДФ-6.

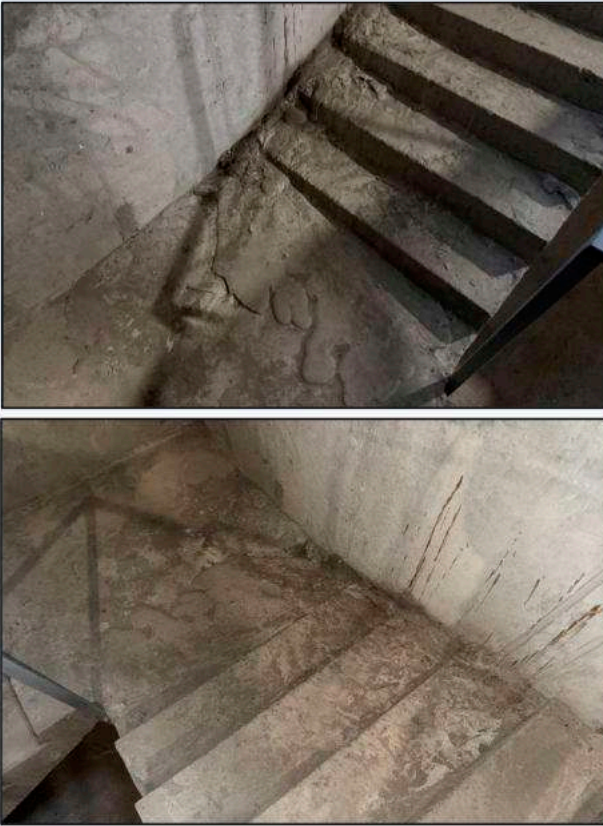
| Описание дефектов или нарушений, рекомендации по устранению | |
|---|---|
| <p>7. В осях Б/2–3 на поверхности монолитной трёхмаршевой железобетонной лестницы подвала выявлены наплывы бетона, образовавшиеся в процессе бетонирования конструкций. Дефект выражается в локальных утолщениях бетонного слоя, неровностях и нарушении проектной геометрии поверхностей маршей и площадок лестницы. Возникновение дефекта обусловлено нарушением технологии производства бетонных работ, включая недостаточную герметичность опалубки, несоблюдение требований к уплотнению бетонной смеси и контролю качества поверхности бетона, что не соответствует требованиям СП 70.13330.2012 [17], а также требованиям к качеству бетонных поверхностей согласно СП 63.13330.2018 [16]. Наличие наплывов бетона ухудшает эксплуатационные и архитектурно-эстетические характеристики конструкции и может препятствовать последующему устройству отделочных покрытий</p> <p><b>Рекомендуется</b> выполнить локальную механическую обработку поверхности бетона с удалением наплывов до проектных отметок (скалывание, шлифование), с последующим восстановлением поверхности ремонтными мелкозернистыми цементными составами при необходимости. Работы по устранению дефекта выполнять с обеспечением сохранности защитного слоя бетона и без повреждения арматуры, в соответствии с требованиями СП 70.13330.2012 [17] и СП 63.13330.2018 [16].</p> <p>В графической части данный дефект замаркирован под: ДФ-7.</p> | |

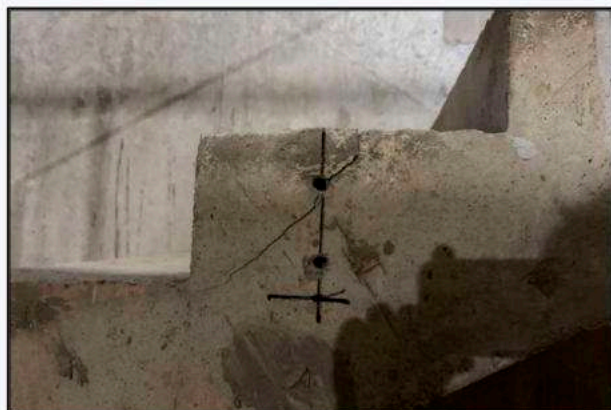
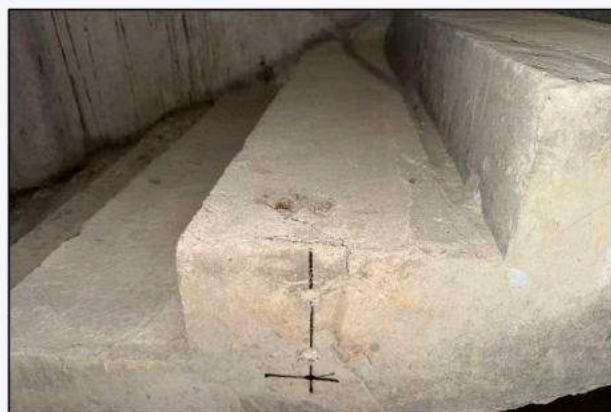
8. В осях Б/2–3 в зоне монолитной трёхмаршевой железобетонной лестницы подвала в теле ступени выявлена трещина, образовавшаяся вследствие сверления отверстия в бетонной конструкции. Дефект обусловлен локальным механическим повреждением бетона при выполнении работ без последующего восстановления целостности элемента, что не соответствует требованиям по сохранности железобетонных конструкций и соблюдению проектных решений при производстве строительных работ, установленным СП 63.13330.2018 [16], и СП 70.13330.2012 [17]. Наличие трещины создаёт условия для проникновения влаги в тело бетона и может привести к снижению долговечности конструкции.

**Рекомендуется** выполнить заделку трещины и ранее выполненного отверстия с восстановлением сплошности бетона ступени с применением ремонтных или инъекционных составов на цементной либо полимерцементной основе. Работы по устранению дефекта выполнять без повреждения арматуры и с обеспечением сохранности защитного слоя бетона, в соответствии с требованиями СП 63.13330.2018 [16] и СП 70.13330.2012 [17].

В графической части данный дефект замаркирован под: ДФ-8.

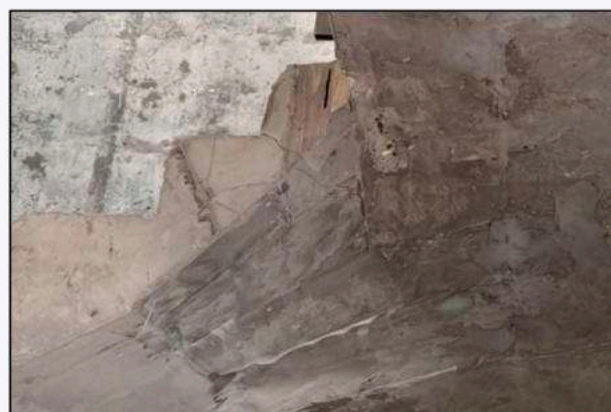
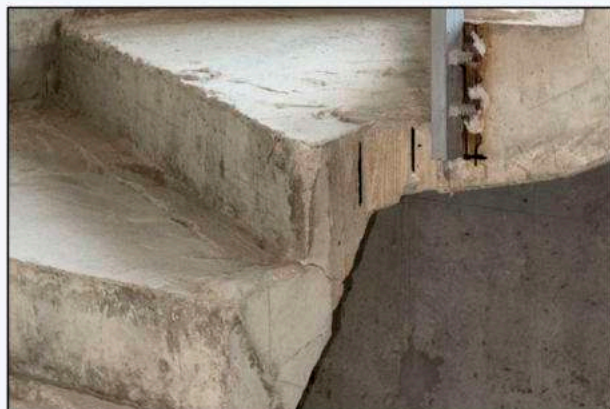
9. В осях Б/2–3 в зоне монолитной забежной железобетонной лестницы второго этажа выявлена трещина в теле бетонной конструкции. Образование трещины обусловлено воздействием локальных напряжений в бетоне, возникших в результате механического воздействия на элемент без последующего восстановления его несущей способности и целостности,

что не соответствует требованиям по обеспечению прочности и трещиностойкости железобетонных конструкций, установленным СП 63.13330.2018 [16], а также требованиям к соблюдению проектных решений

при производстве строительных работ согласно СП 70.13330.2012 [17]. Наличие трещины свидетельствует о нарушении работы бетонного сечения и может приводить к дальнейшему развитию повреждений и снижению надёжности конструкции при эксплуатационных нагрузках.

**Рекомендуется** выполнить комплекс мероприятий по восстановлению и усилению повреждённого участка конструкции. Усиление следует выполнять на основании расчётной проверки несущей способности элемента и может предусматривать устройство дополнительного армирования, накладных железобетонных или металлических элементов, либо усиление композитными материалами с обеспечением совместной работы с существующей конструкцией. После выполнения усиления следует произвести заделку трещины и восстановление защитного слоя бетона ремонтными составами. Работы по усилению и восстановлению выполнять в соответствии с требованиями СП 63.13330.2018 [16], СП 70.13330.2012 [17] и СП 28.13330.2017 [13].

В графической части данный дефект замаркирован под: ДФ-9.
