**ТЕХНИЧЕСКИЙ ОТЧЕТ** [REDACTED] **от 12.08.2026 г.**  
ПО РЕЗУЛЬТАТАМ ВИЗУАЛЬНО-ИНСТРУМЕНТАЛЬНОГО ОБСЛЕДОВАНИЯ  
ЗДАНИЙ СПОРТИВНОГО КОМПЛЕКСА [REDACTED]

## II. ИССЛЕДОВАТЕЛЬСКАЯ ЧАСТЬ

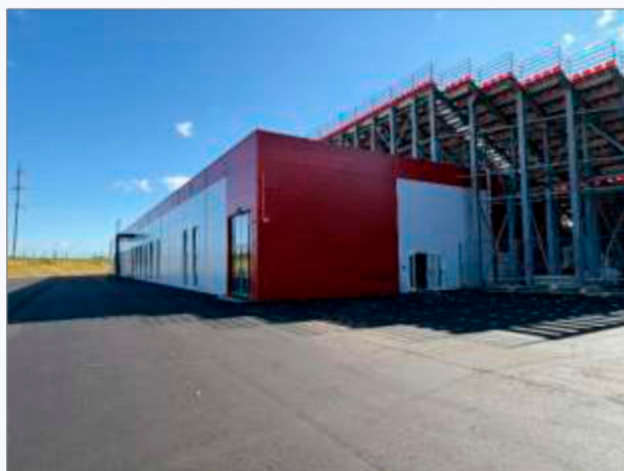
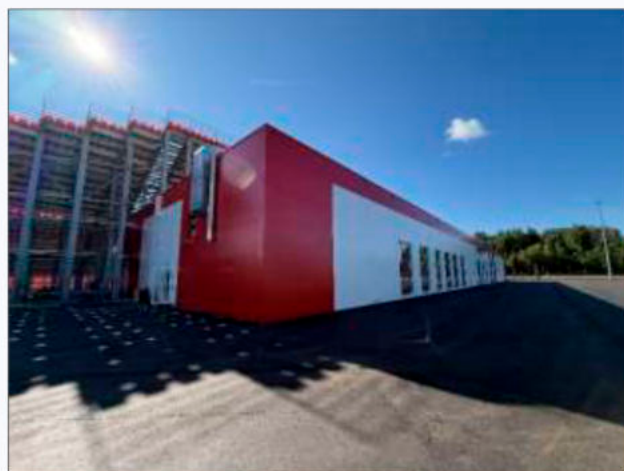
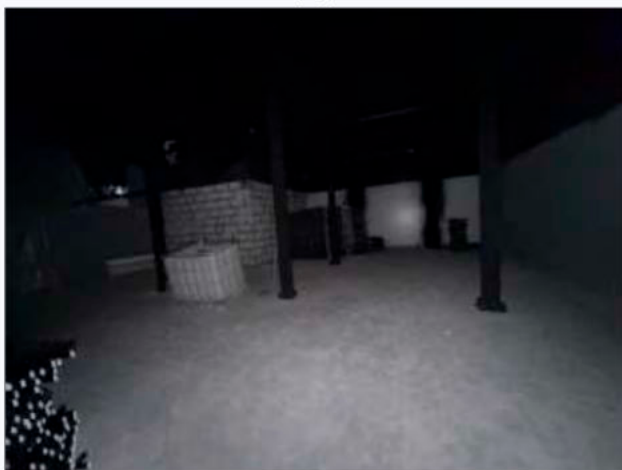
Рис.4. Фотоматериал обследования АБК: (а–б) – общие виды фасадов АБК; (в) – общий вид внутри АБК в осях «12-13/Г-Е»; (г) – общие виды внутри АБК в осях «13-15/Д-Е»; (д) – общий вид несущих металлических колонн; (е) – общий вид металлических ферм.

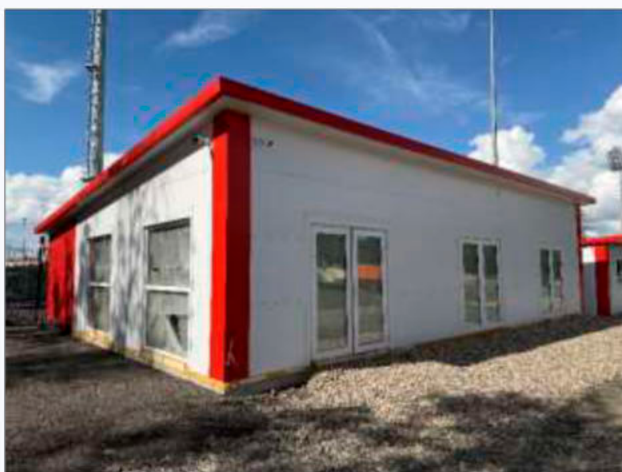
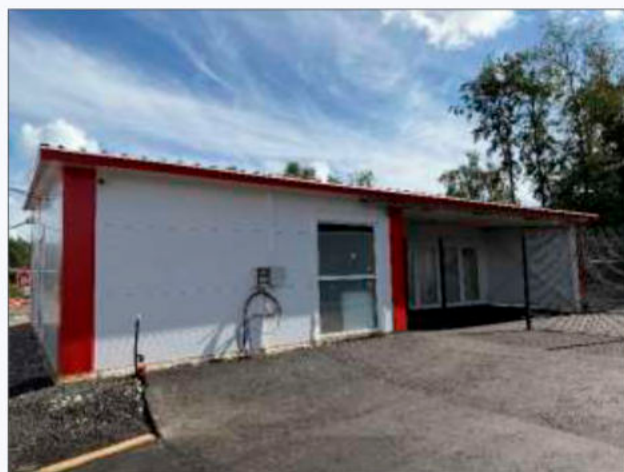
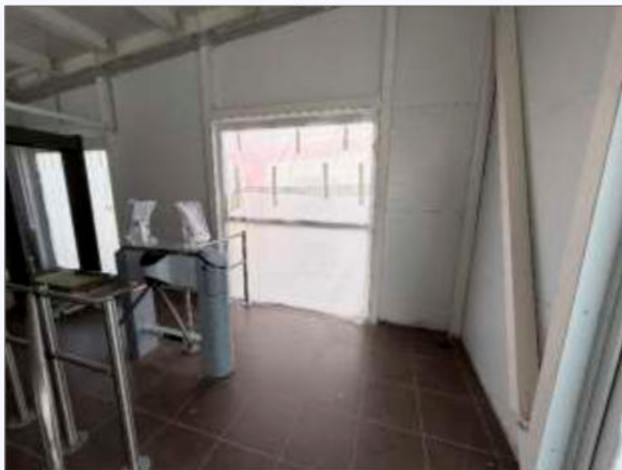
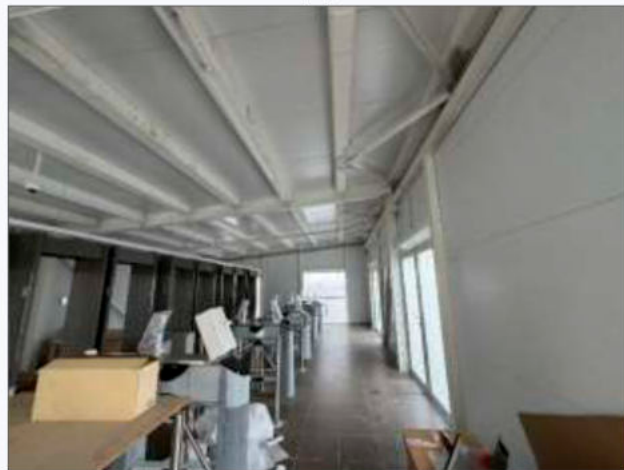
Рис.5. Фотоматериал обследования КПП: (а–б) – общие виды фасадов КПП; (в) – общий вид несущих металлических колонн; (г) – общий вид металлических балок.

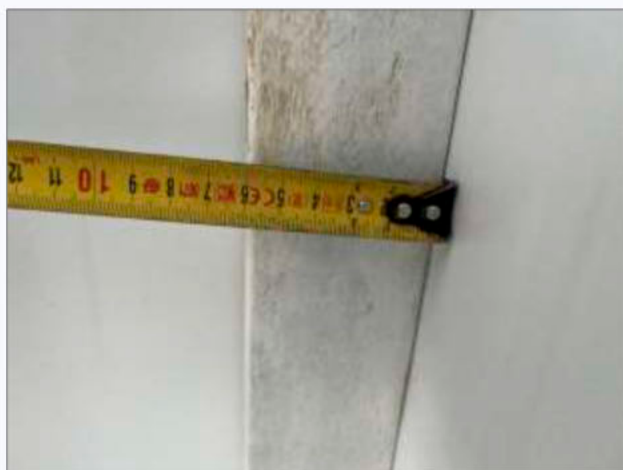
Рис.7. Фотоматериал обследования здания кассы: (а–б) – общие виды фасадов кассы; (в-г) – общий вид внутренних планировок; (д) – измерение сечения металлической стойки; (е) – общий вид определения прочности бетона фундаментной плиты здания Кассы методом упругого отскока.

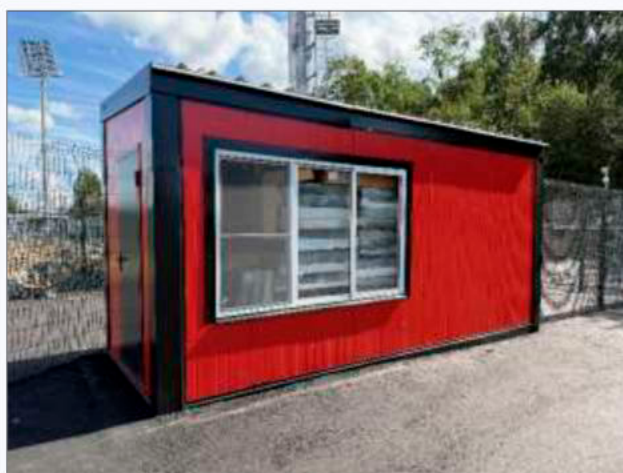
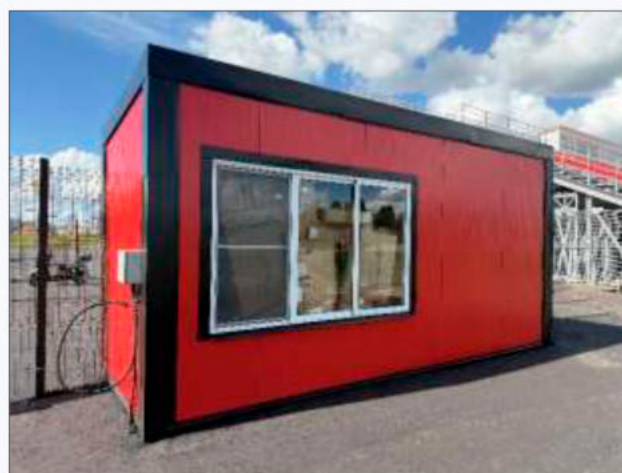
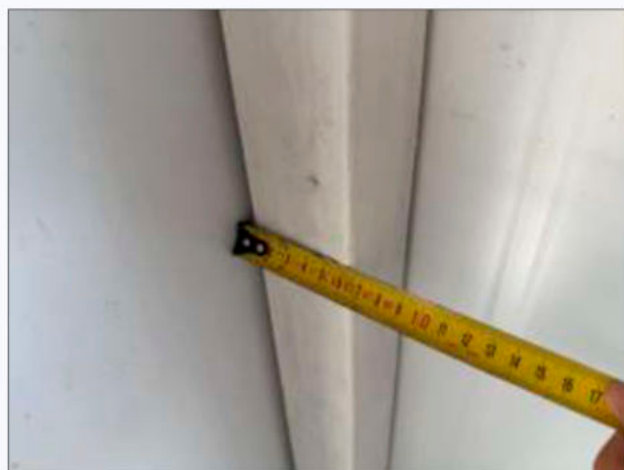
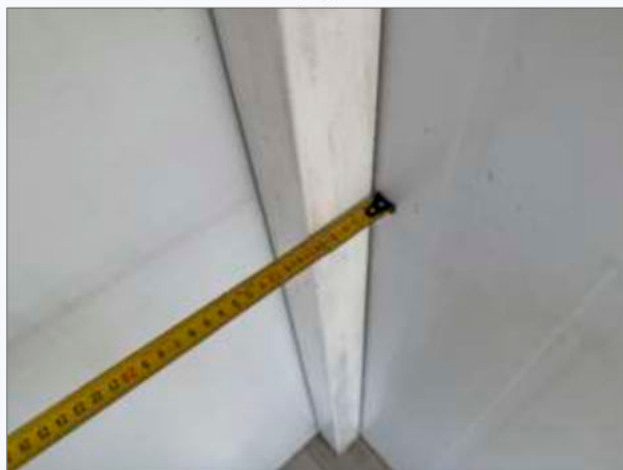
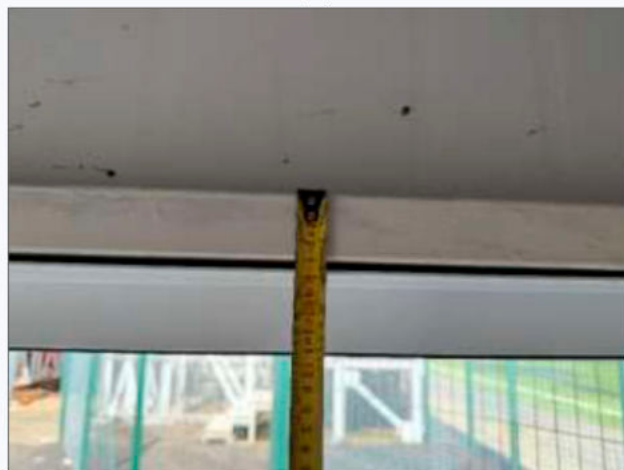
Рис.9. Фотоматериал обследования зданий фуд-кортов: (а–в) – общие виды фасадов фуд-корта; (в) – общий вид несущих металлических конструкций; (г-д) – измерение сечения металлической стойки; (е) – измерение сечения металлической балки.

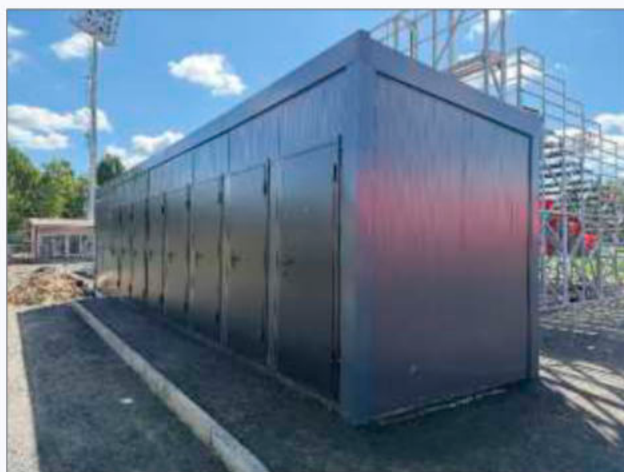
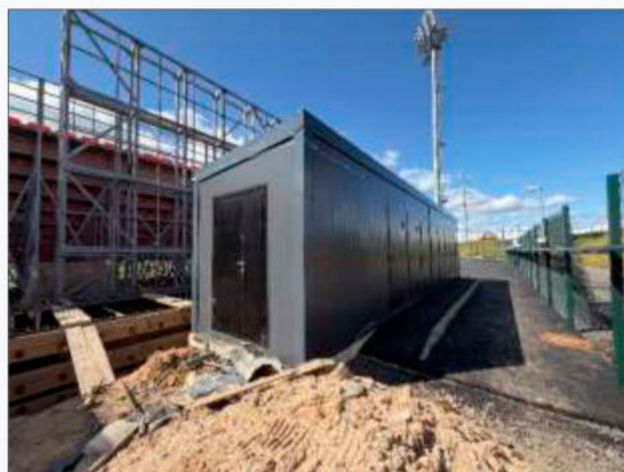
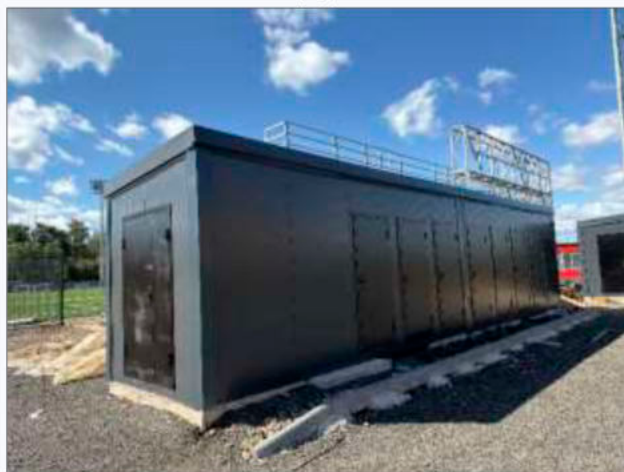
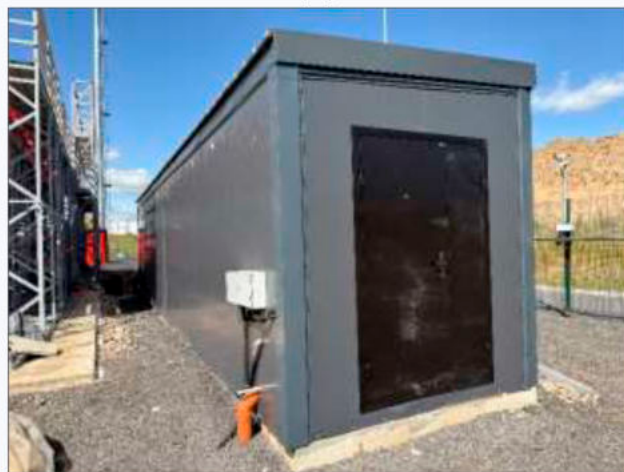
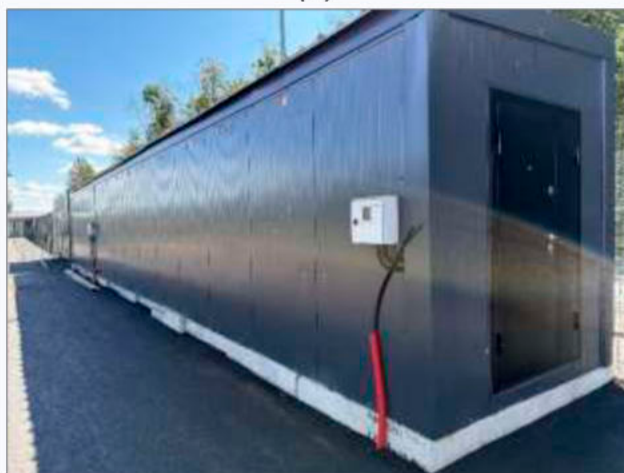
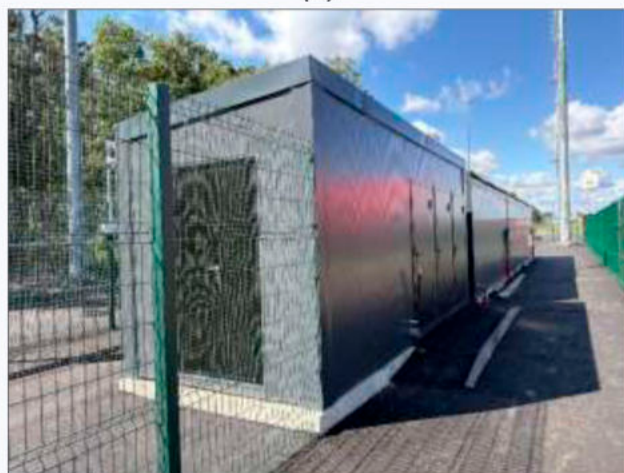
Рис.10. Фотоматериал обследования зданий санузлов: (а–е) – общие виды фасадов санузлов.

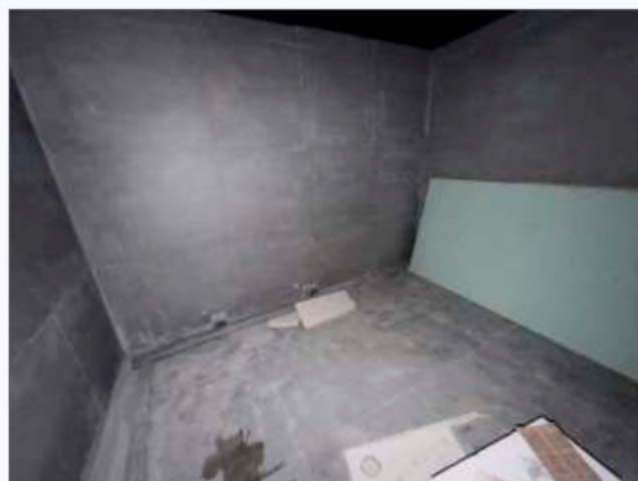
Рис.14. Фотоматериал обследования системы водоотведения: (а) – общий вид канализационного трубопровода здания санузла; (б) – общий вид разводки канализационного трубопровода здания АБК.

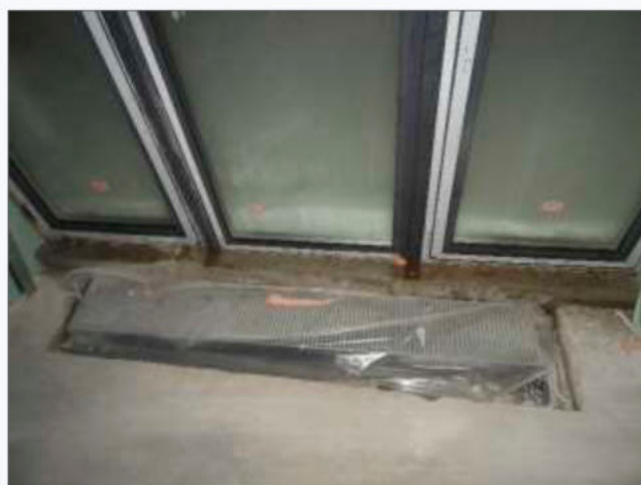
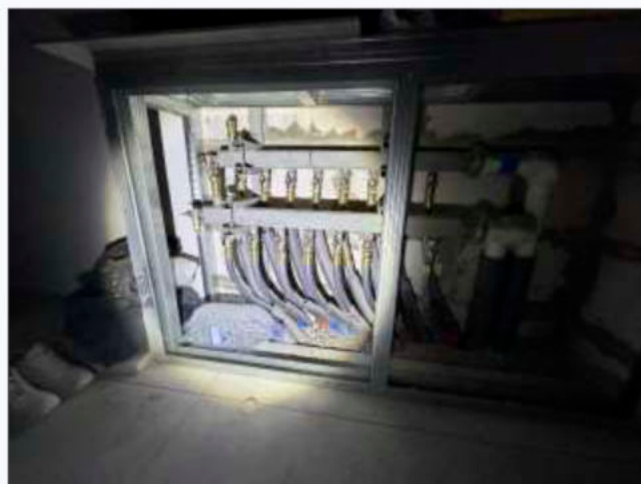
Рис.15. Фотоматериал обследования системы отопления: (а) – общий вид металлических настенных радиаторов; (б) – общий вид металлического напольного радиатора; (в) – общий вид тепловых завес, установленных над входными группами; (г) – общий вид распределительной гребенки.

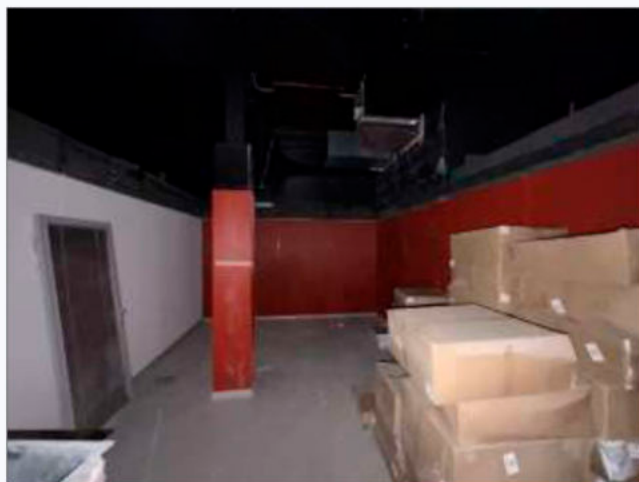
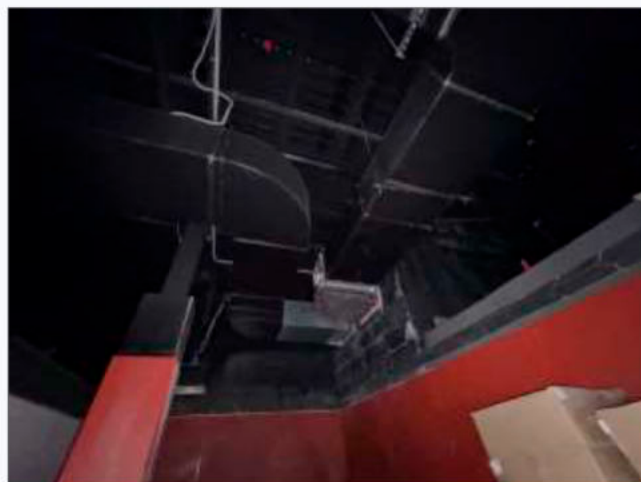
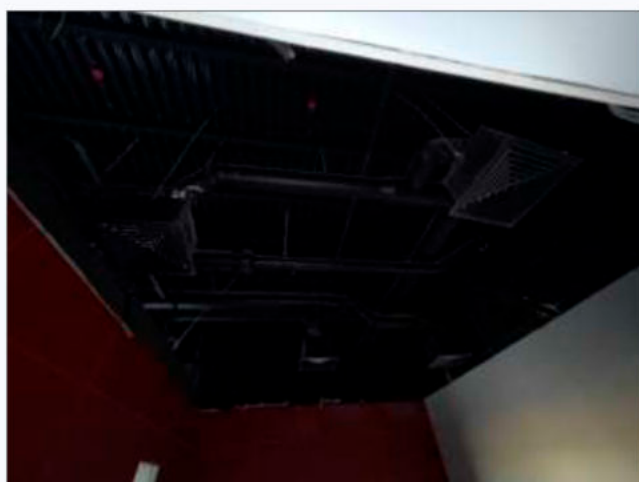
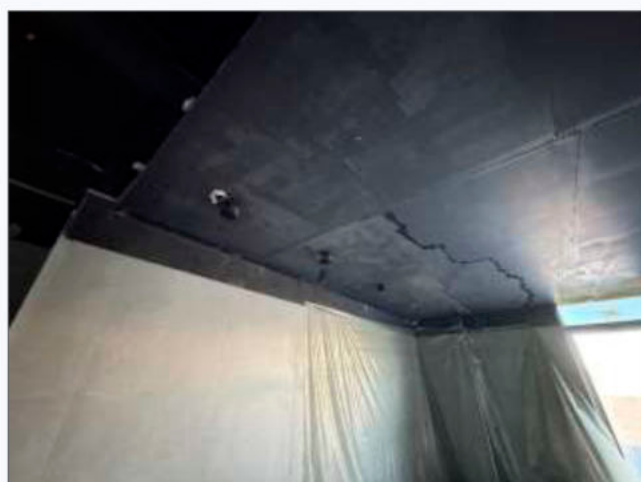
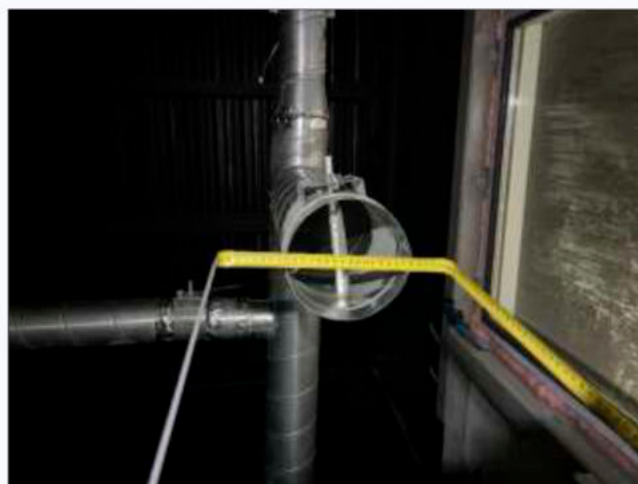
Рис.16. Фотоматериал обследования системы вентиляции: (а–б) – общий вид вентиляционных коробов; (в) – общий вид приточной вентиляции административных помещений напольного радиатора; (г) – общий вид вытяжки санузлов; (д-е) – измерение сечения вентиляционных коробов.

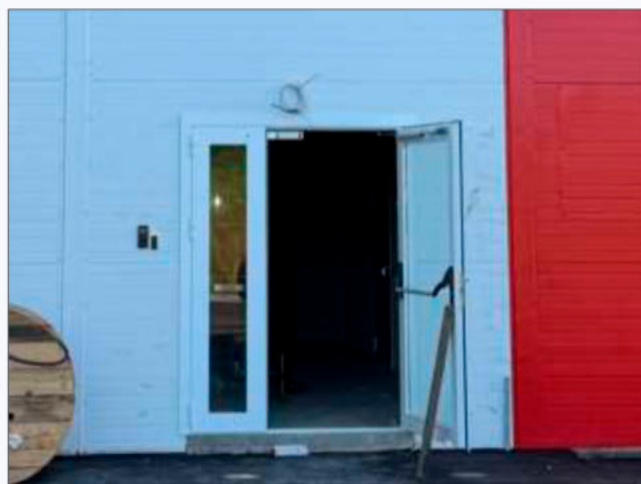
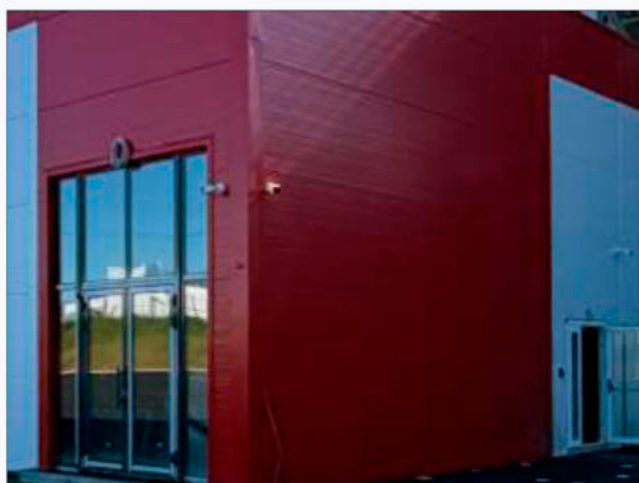
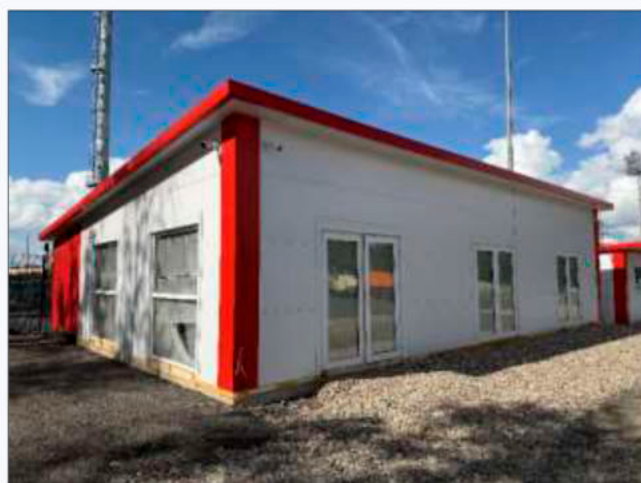
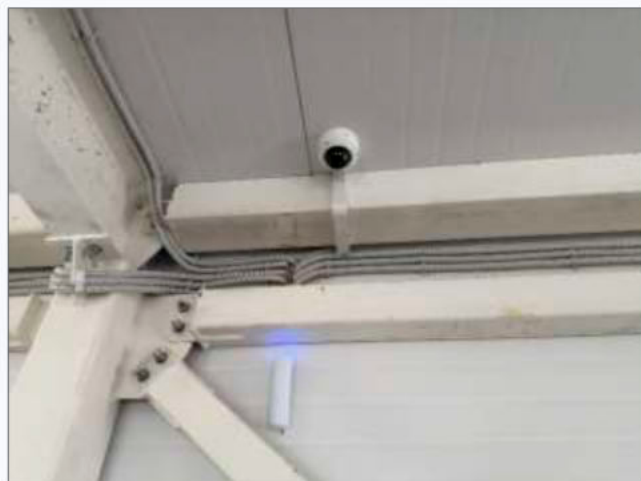
Рис.17. Фотоматериал обследования сетей связи: (а-б) – общий вид видеодомофонов и электромагнитных замков; (в) – общий вид видеокамер на фасаде АБК; (г) – общий вид видеокамер на фасаде КПП; (д) – общий вид электромагнитного замка в помещении КПП; (е) – общий вид видеокамеры в помещении КПП.

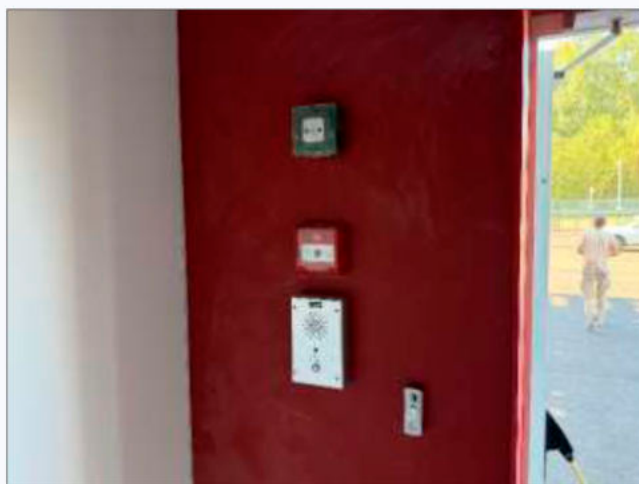
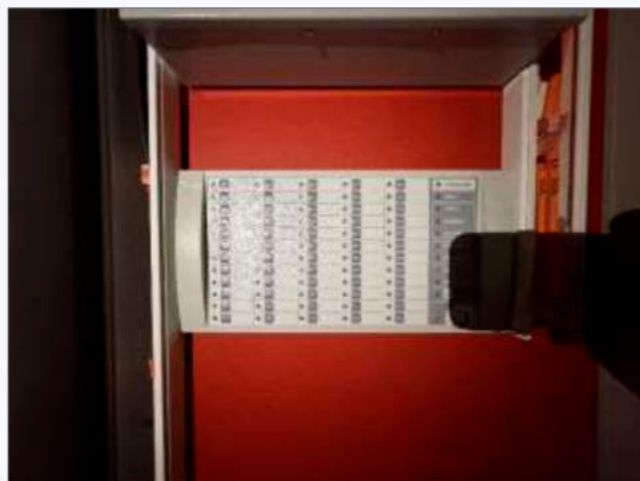
Рис.18. Фотоматериал обследования системы пожарной безопасности: (а-б) – «ИПР-513-ЗАМ исп.01» и «ДИП-34А-04»; (в) – Световой оповещатель «Выход»; (г) – «РИП-24 исп.50»; (д) – «ШПС-24 исп.20»; (д) – «С2000-БКИ».

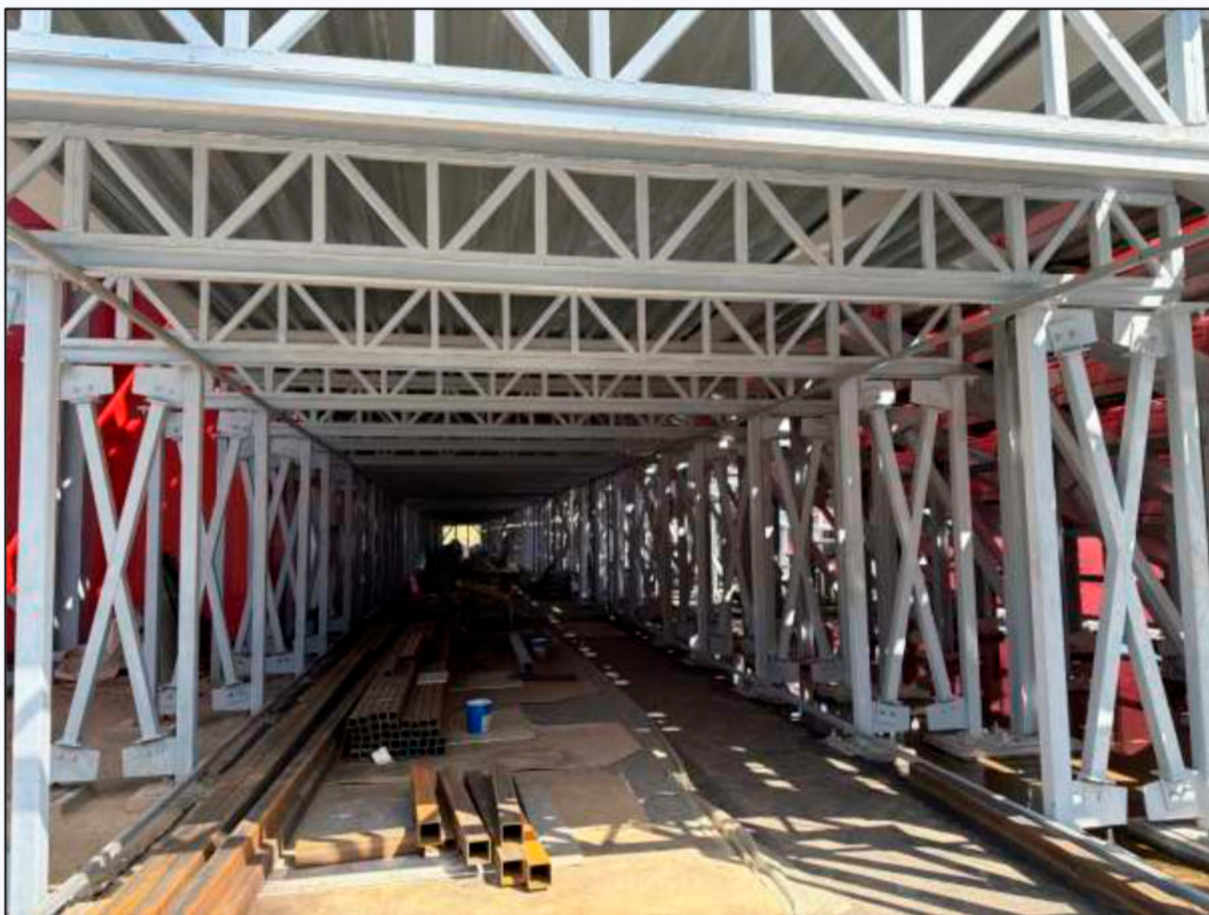
Фото 7. Общий вид конструкций большой трибуны.

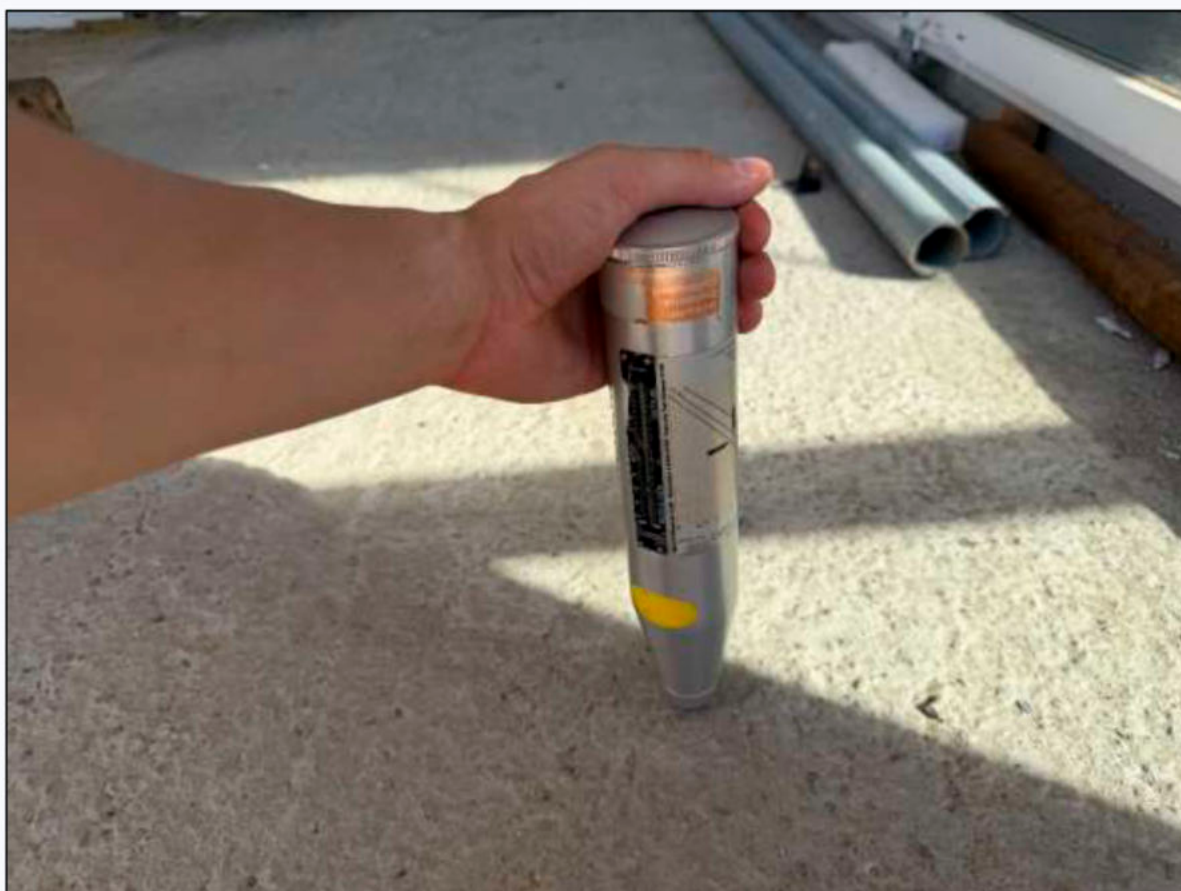
Фото 14. Общий вид определения прочности бетона фундаментной плиты КПП методом упругого отскока.
