# ТЕХНИЧЕСКИЙ ОТЧЕТ № [REDACTED] от 14.04.2026 г.

по результатам обследования несущих конструкций нежилого здания  
тренировочного ледового катка на территории [REDACTED]

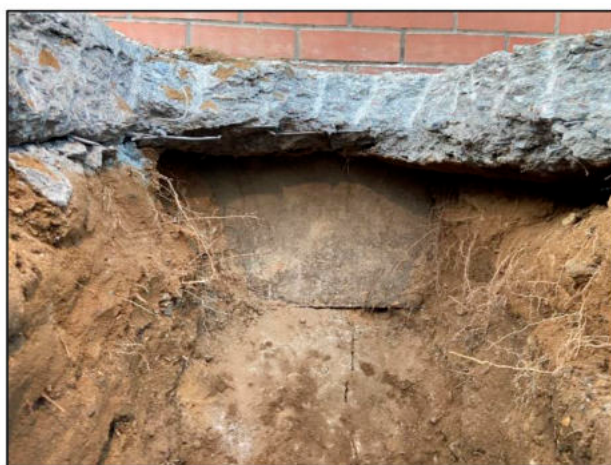
Фото 1. Общий вид конструкции фундаментов в шурфе №1.

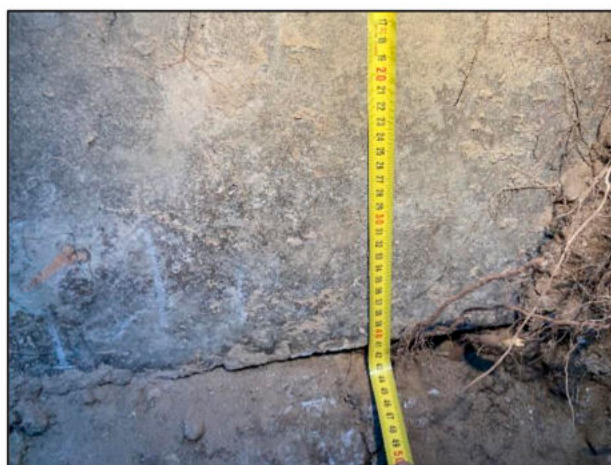
Фото 2. Измерение конструкции фундаментов в шурфе №1.

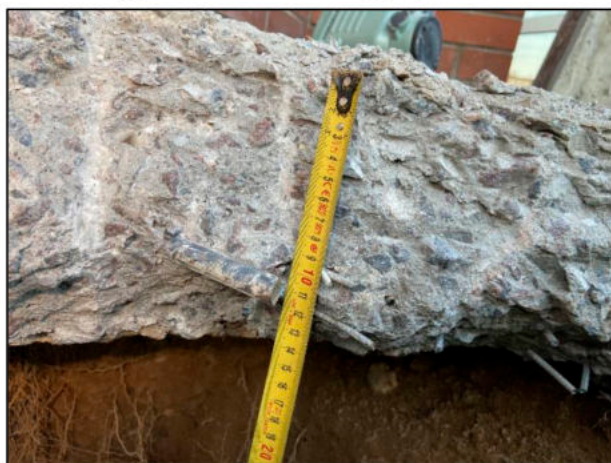
Фото 3. Измерение конструкции отмостки в шурфе №1.

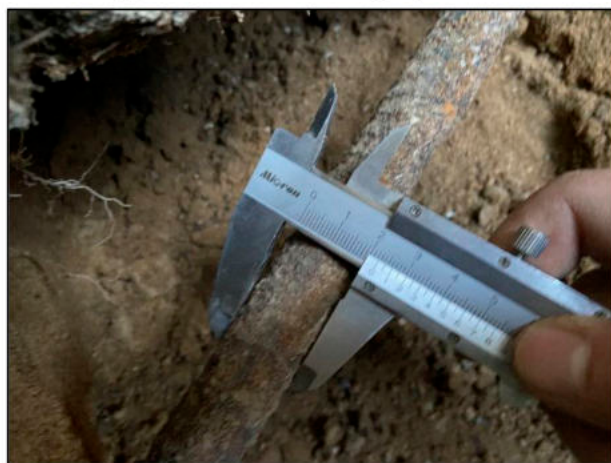
Фото 4. Измерение параметров армирования конструкции отмостки шурфе №1.

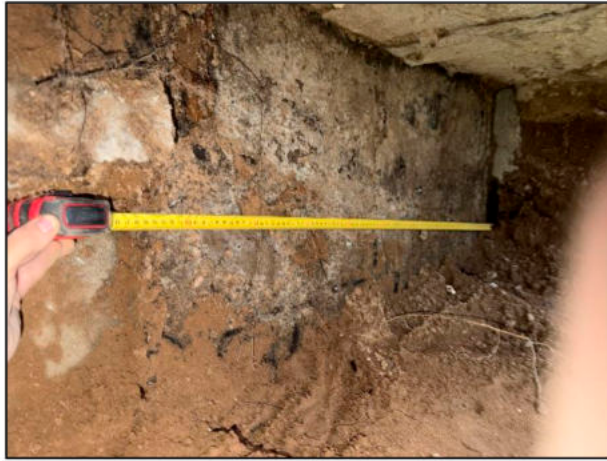
Фото 11. Измерение конструкции отмостки шурфе №3.

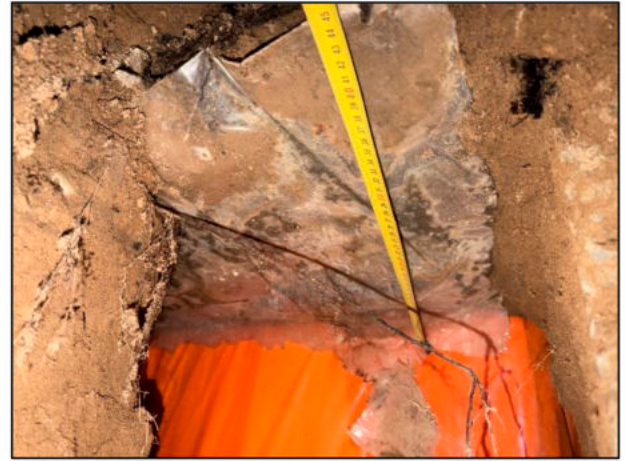
Фото 12. Измерение конструкции фундаментной балки шурфе №3.

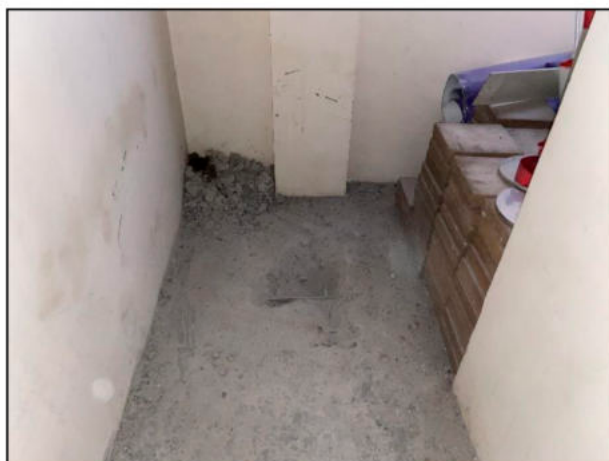
Фото 13. Общий вид вскрытия железобетонной монолитной фундаментной плиты в уровне подвала.

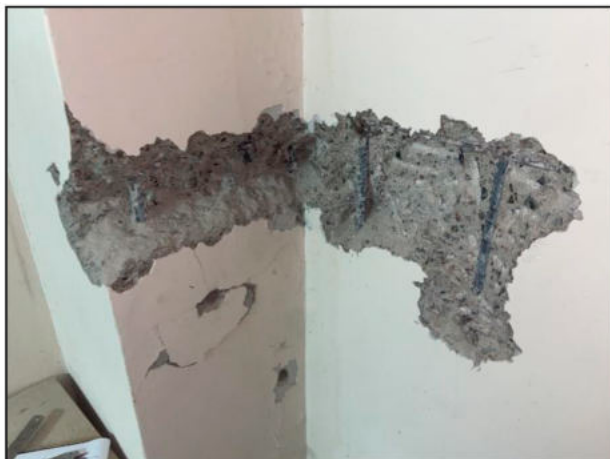
Фото 35. Общий вид вскрытия колонны и железобетонной стены в уровне подвала здания в осях «1-6/А-И»

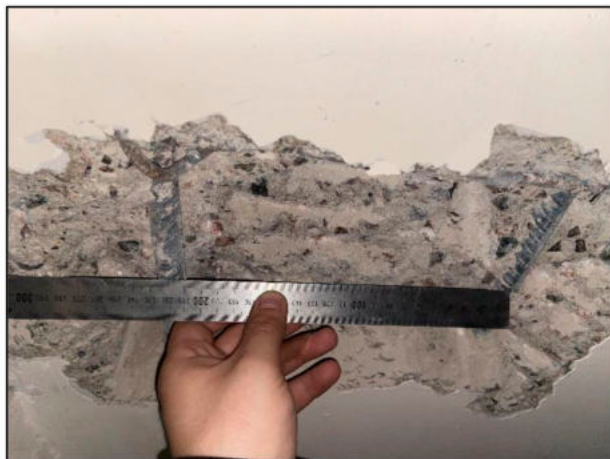
Фото 36. Общий вид вскрытия вертикальных несущих конструкции здания в осях «1-6/А-И»

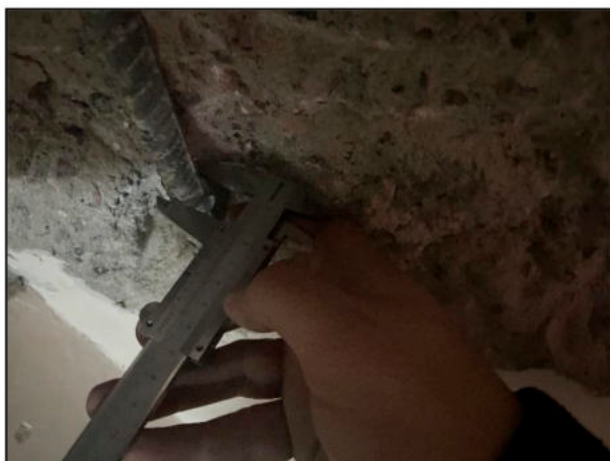
Фото 37. Измерение геометрических параметров армирования конструкции здания в осях «1-6/А-И»

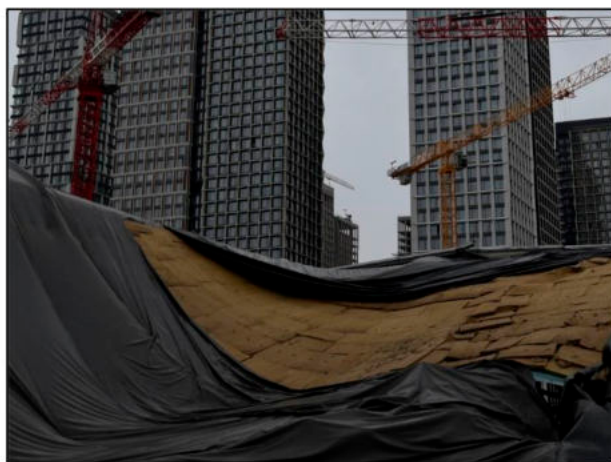
Фото 69. Общий вид кровельного  
покрытия здания в осях «7-18/А-И»

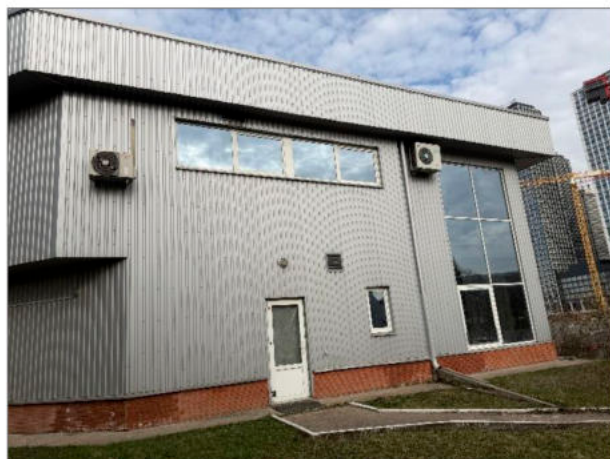
Фото 90. Общий вид конструкций входной группы в осях «1хБ-В»
