# ТЕХНИЧЕСКИЙ ОТЧЕТ № [REDACTED] от 26.06.2026 г.

по результатам визуально-инструментального обследования технического состояния  
строительных конструкций стропильной системы на Объекте по адресу: г. Москва,  
[REDACTED]

## **2.2. Результаты обследования строительных конструкций стропильной системы**

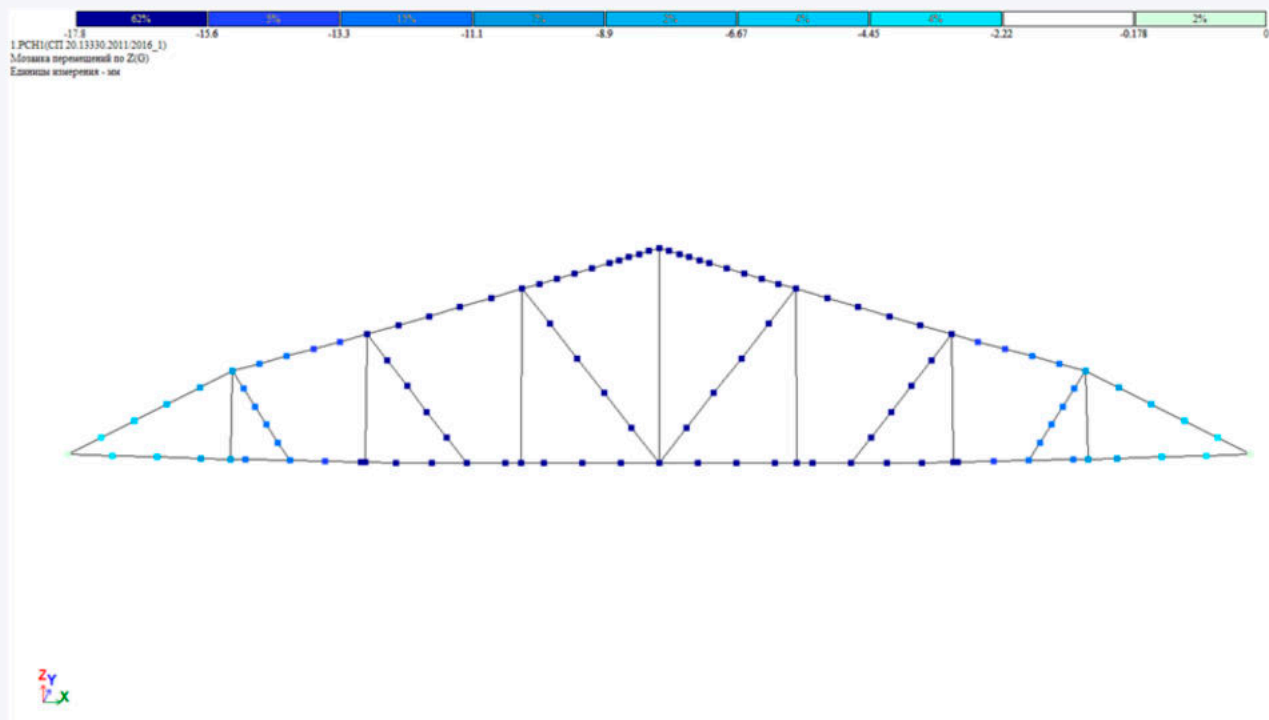
Рис.20. Мозаика перемещений по оси Z

По результатам выполненных поверочных расчетов установлено, что несущая способность существующей стропильной системы с учетом выявленных дефектов и повреждений не обеспечивается. Конструкции не обладают требуемым запасом прочности, жесткости и надежности для восприятия действующих эксплуатационных нагрузок. Полученные расчетные данные подтверждают вывод о невозможности безопасной эксплуатации существующей стропильной системы в фактическом состоянии и необходимость ее полной замены по специально разработанному проекту.
