# ТЕХНИЧЕСКИЙ ОТЧЕТ № [REDACTED] от 14.04.2026 г.

по результатам обследования несущих конструкций нежилого здания  
тренировочного ледового катка на территории [REDACTED]

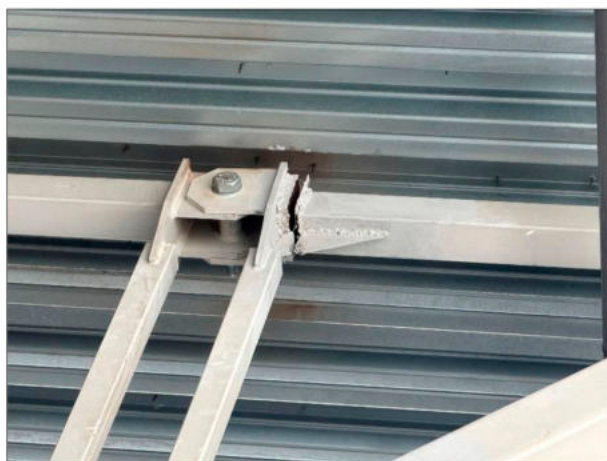
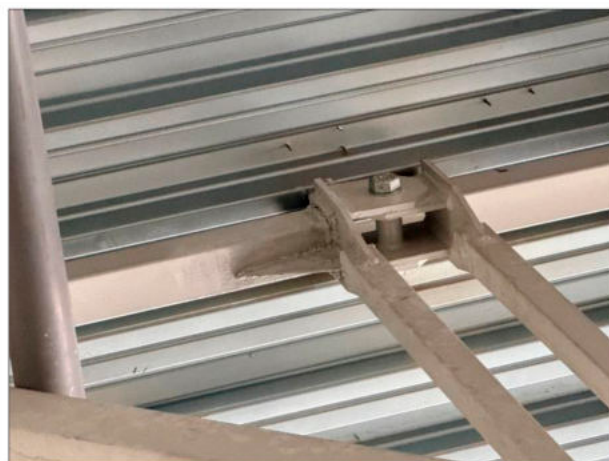
7. Выявлены элементы ферм, имеющие геометрические деформации в виде искривления и прогибов (см. табл.18 и лист 19 графических материалов). Данный дефект возник вследствие воздействия эксплуатационных нагрузок, превышающих предельные значения для данных конструкций, потери устойчивости отдельных элементов, ослабления узловых соединений. Наличие дефекта приводит к нарушению расчётной схемы работы фермы, перераспределению усилий между элементами, снижению пространственной жёсткости и несущей способности конструкции, а также к дальнейшему развитию деформаций и повреждений.

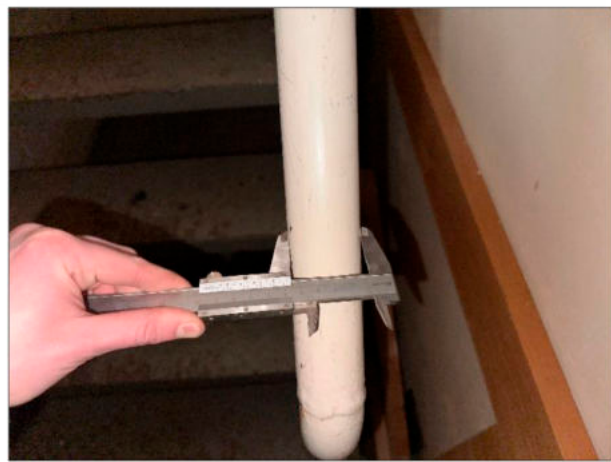
Фото 82. Измерение геометрических характеристик конструкций лестницы

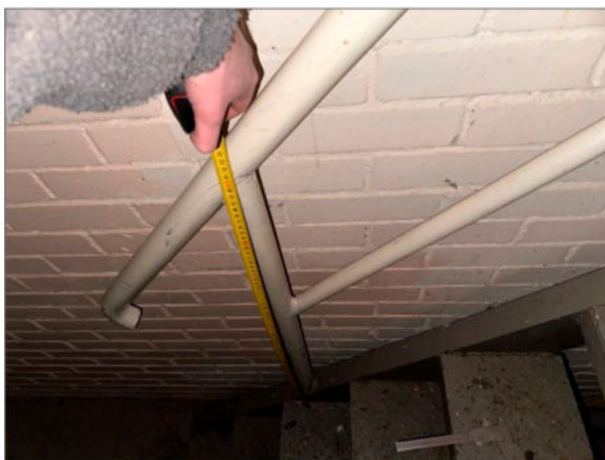
Фото 83. Измерение геометрических характеристик конструкций лестницы

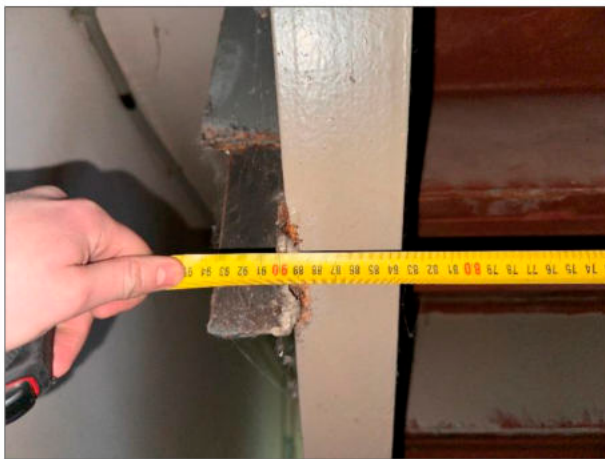
Фото 85. Измерение геометрических характеристик конструкций лестницы

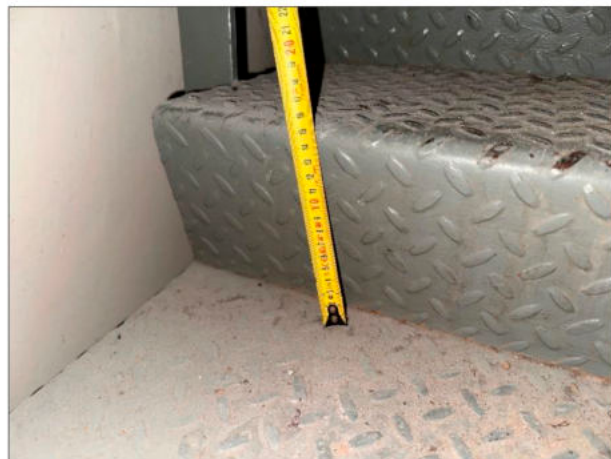
Фото 86. Измерение геометрических характеристик конструкций лестницы

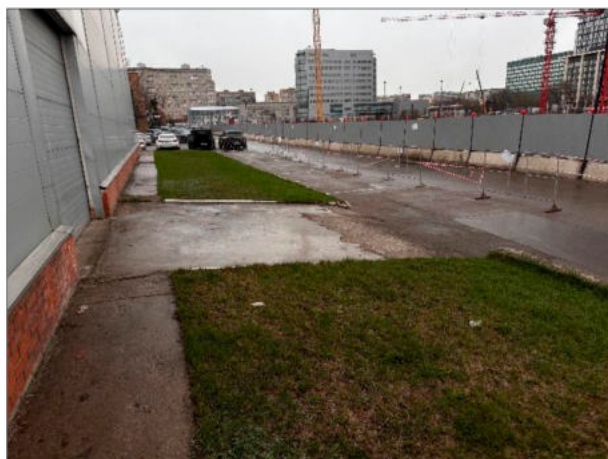
Фото 91. Общий вид ворот и пандуса для въезда техники в осях «13-14/А»

Фото 92. Общий вид ворот и пандуса для въезда техники в осях «13-14/А»
